**DALLA CONOSCENZA E DALLA CARATTERIZZAZIONE
DEI MATERIALI E DEGLI ELEMENTI DELL'EDILIZIA
STORICA IN MURATURA AI PROVVEDIMENTI
COMPATIBILI DI CONSOLIDAMENTO**

**Atti del Workshop tenutosi il 16-17 Dicembre 2004
a Milano presso il DIS – Politecnico di Milano**

Complementarietà delle prove in situ ed in laboratorio: il Castello di Avio

L. Binda, L. Cantini, M. Lualdi, C. Tedeschi, A. Saisi, L. Zanzi

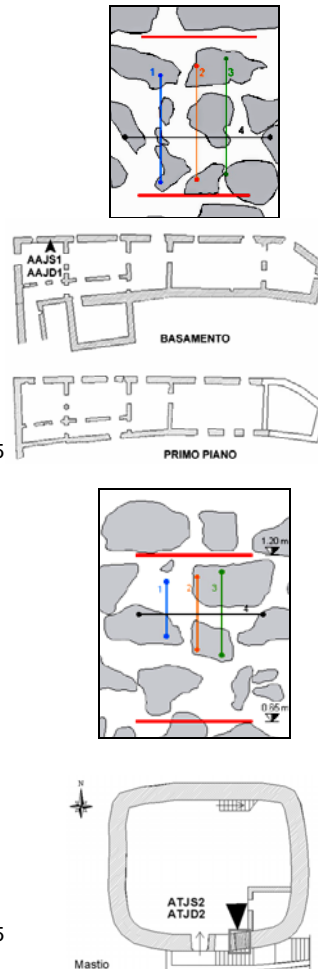
L'indagine radar è stata condotta acquisendo profili paralleli sufficientemente densi da poter essere elaborati in modalità 3D. La morfologia interna è stata indagata sezionando il volume dei dati focalizzati secondo direzioni ortogonali (Fig. 16) e parallele (Fig. 17) alla superficie di indagine [7].

Le ispezioni hanno mostrato diverse zone con materiale meno compatto (Fig. 16), che possono essere interpretate come distacchi dei due paramenti della muratura (Fig. 17). Fig. 17 mostra le ricostruzioni dei profili radar a varie profondità, insieme alla localizzazione dei difetti leggibili sulla superficie muraria.

Fig. 17. Ricostruzione dei radargrammi alla profondità di: 15, 32, 39, 60 e 88 cm. L'elaborazione evidenzia la presenza di vuoti interni. I riquadri evidenziano la presenza di vuoti superficiali legati alla mancanza di pietre.
