## LE SUPERFICI ESTERNE DI CASA BAGATTI VALSECCHI A MILANO: TRA PROVA DEL TEMPO E PROBLEMI PROGETTUALI

Federica Carlini\*, Stefano Della Torre°, Marco Gasparoli°, Rossella Moioli\*

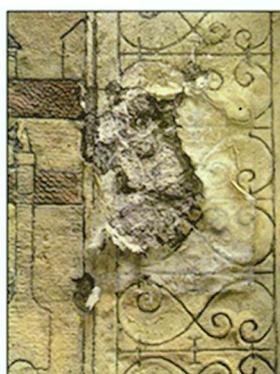
Fig. 2

Decorazione a graffito con motivi figurativi. La Fig. 1 mostra la situazione pre intervento. La veduta rappresenta l'Abbazia di Chiaravalle. Lo stato di conservazione mediocre (Fig. 2) ha reso necessario in alcuni punti un intervento di preconsolidamento con velinature. L'intervento di reintegrazione che interessava i dettagli delle vedute è stato effettuato mediante la ricomposizione pittorica ad acquarello. Nella Fig. 3 è visibile la porzione di graffito conservata sulla cui base è stata reintegrata ad acquarello la porzione degradata (Fig. 4).
