Chiesa di San Pietro Martire in Santa Anastasia a Verona

Intervento di conservazione dell'intero complesso basilicale

a cura di **Christian Campanella**
 Architetto della Fabbrica della Basilica

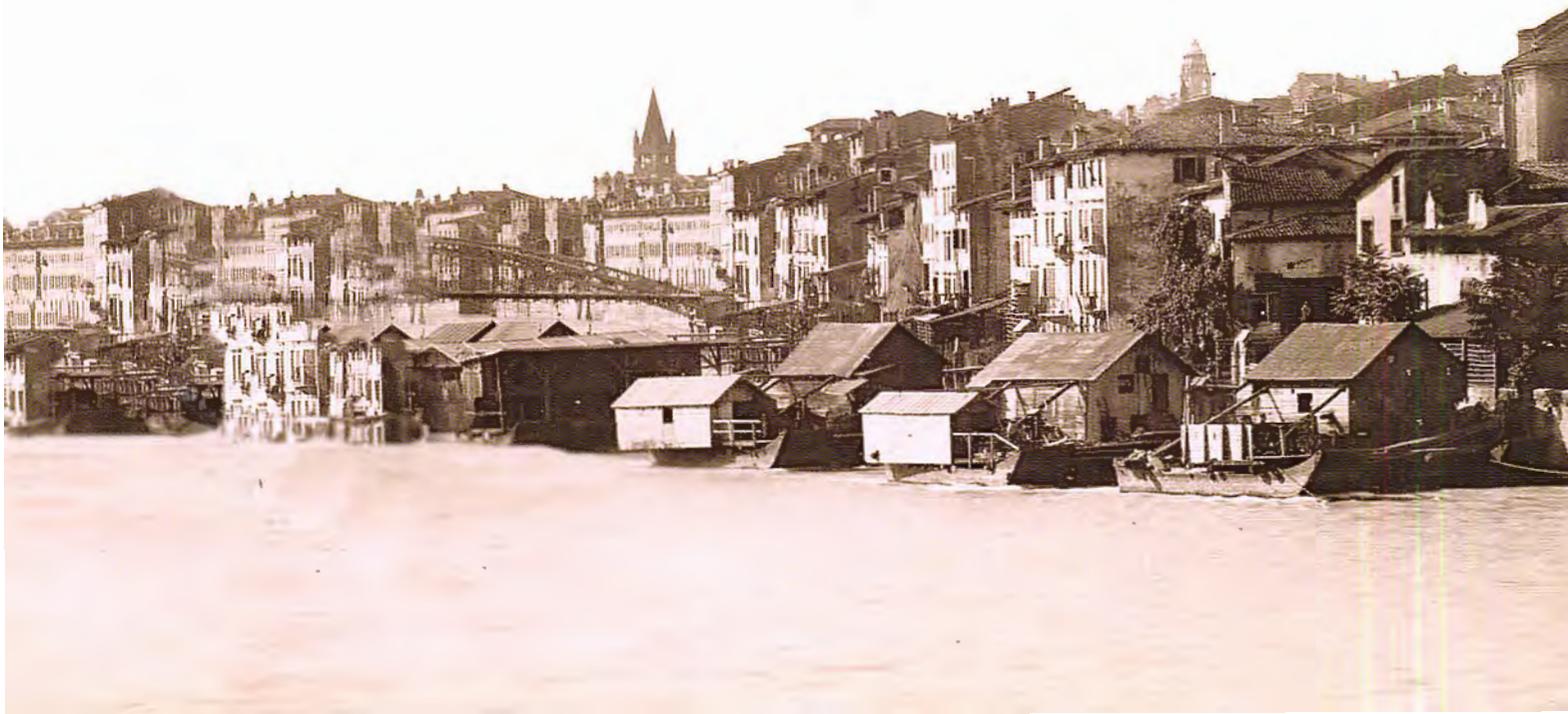
Sotto, chiesa di Santa Anastasia: rilievo materico -
patologico e progetto di conservazione fronte ovest e navata centrale

stauri avvenuti durante i secoli, sul suo stato di salute, identificando le cause di degrado e definendo compiutamente il quadro patologico tramite idonee analisi conoscitive. Eseguendo una battuta topografica complessiva dell'edificio, realizzando i raddrizzamenti fotografici delle facciate, effettuando 59 prelievi di materiale per analisi chimico fisiche, 84 prelievi per la lettura del contenuto d'acqua nelle murature, restituendo infine elaborati grafici in grado di manifestare la consistenza materico-patologica degli esterni della basilica.

Altri interventi hanno interessato il paramento di facciata quali il restauro e la messa in sicurezza degli affreschi del portale, la stuccatura di sconnessioni e fessurazioni, il consolidamento corticale e quello puntuale di manufatti con problemi di natura statica, la protezione superficiale di tutti i materiali con idonei pro-
