Campi Alto di Norcia and its churches: first draft of the damages observation due to the earthquake of 2016

Giuliana Cardani^a,

Campi Alto di Norcia e le sue chiese: prima ricognizione dei danni dopo il sisma del 2016

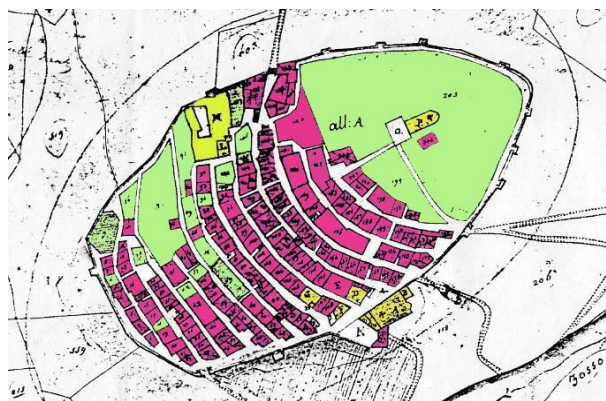
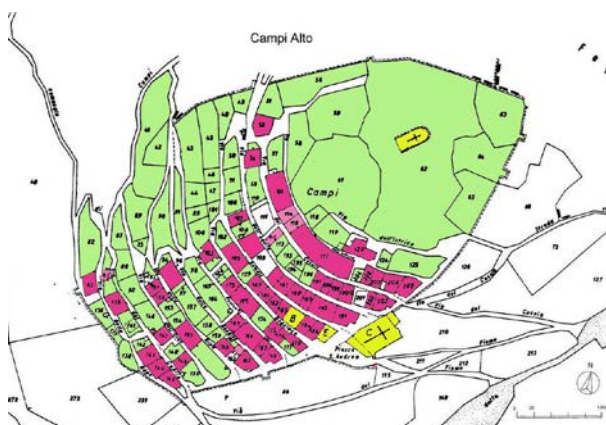
In figura 5a una ricostruzione del borgo a partire dal catasto Gregoriano (1920-1835) riporta tutte le curve di livello abitate agli inizi del XIX secolo. Nella successiva Figura 5b si osserva la situazione ai primi anni del XXI secolo. La Figura 6 infine mostra quali edifici sono crollati o

Figura 5a,b. Panorama della perdita di costruzioni (in rosso) in due secoli: a) situazione basata sulle descrizioni del Catasto Gregoriano prima del 1820, b) situazione rilevata nel 2001 sul catasto attuale.
