Bologna: tutto chiaro sino ad un certo punto

8 agosto 2018

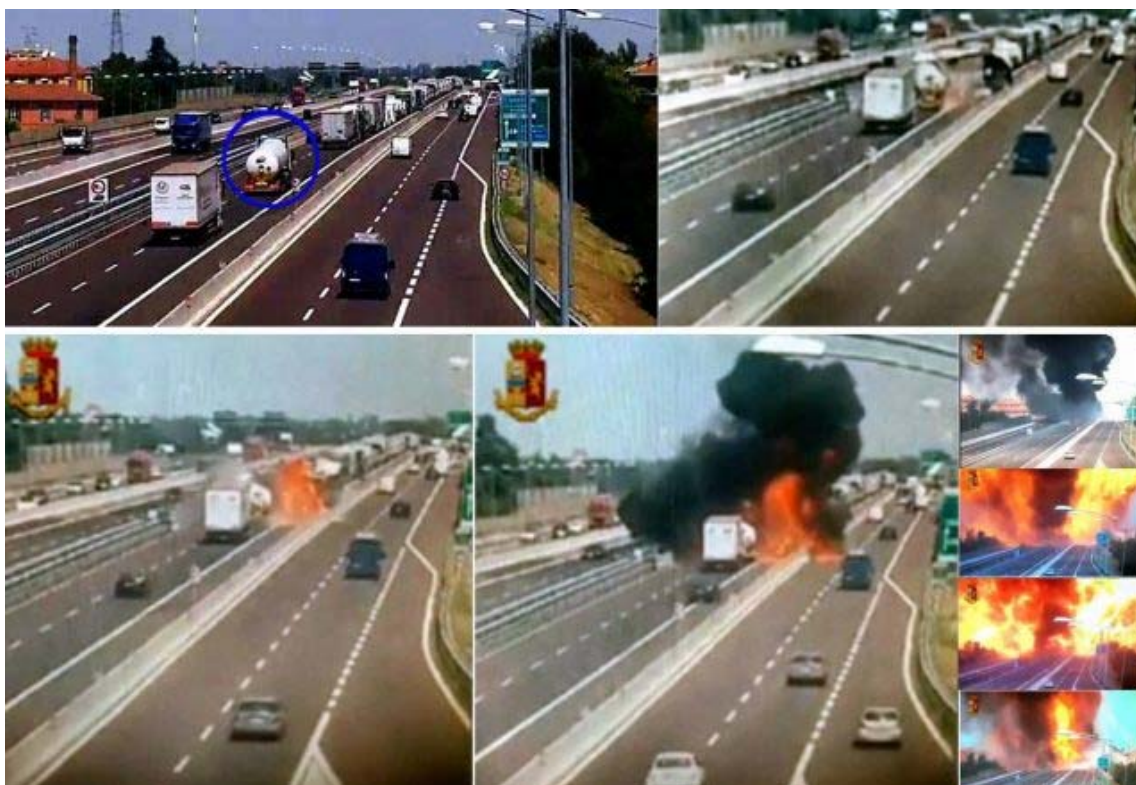
Si è fatto presto ad informare che la dinamica dell'incidente di Bologna è stata chiarita. Le immagini infatti presentano alcune lacune temporali non spiegabili. Quattro minuti nei quali sono stati messi in salvo numerosi conducenti ma quattro minuti nei quali - come si potrà evincere leggendo - un diverso intervento tecnico avrebbe potuto determinare un epilogo differente e

limitare i danni di quello che è stato un normale tamponamento
