Territorio

Rocca Rangoni: il monitoraggio del microclima e le indagini sulle strutture lignee

*Davide Del Curto**

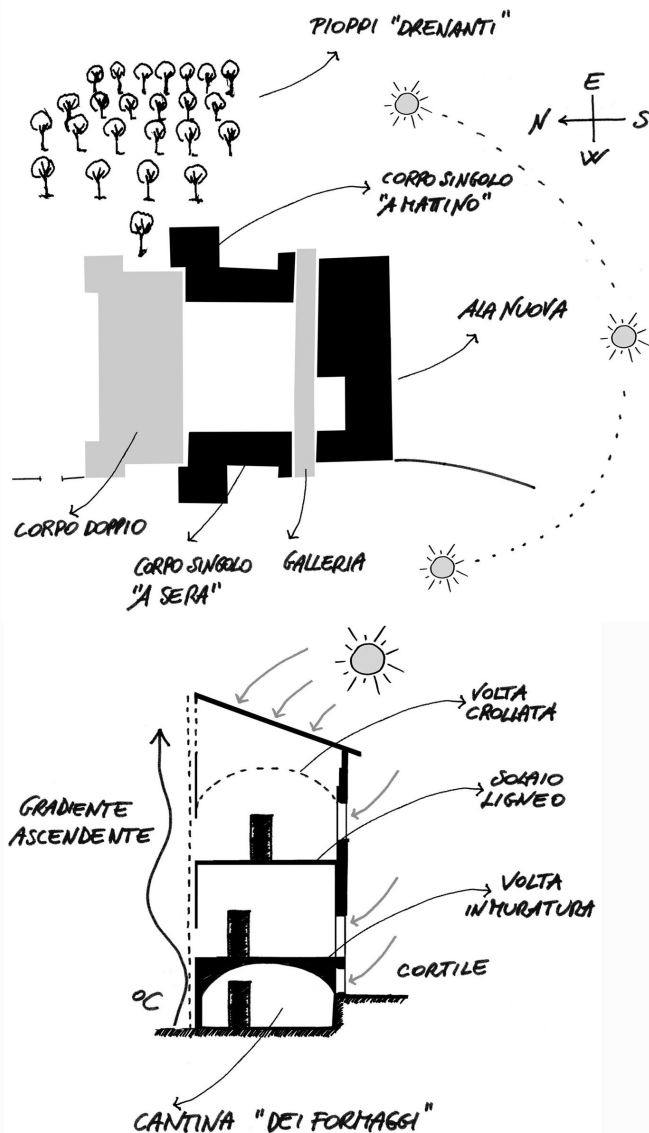
Le macro-aree omogenee per caratteristiche dimensionali e costruttive (spessori murari, rapporti aero-illuminanti, disposizione delle aperture), di esposizione e ventilazione – ed in prima approssimazione riconducibili ad un medesimo comportamento microclimatico – vengono individuate sulla base dell’analisi morfologica e metrica: dal punto di vista planimetrico si riconosce la presenza di tre corpi orientati secondo l’asse est-ovest, la cosiddetta ‘ala vecchia’, il corpo comprendente la ‘galleria’ e l’‘ala nuova’ collegati dalle due maniche trasversali nord-sud prive di seminterrato (fig. 1). L’analisi delle macro-aree viene precisata mediante l’impiego di uno strumento ad alta risoluzione sensibile al limitato gradiente termico proprio degli ambienti confinati da strutture murarie piene eseguite in momenti diversi nel corso dell’anno e del giorno. I dati sono restituiti in forma di mappe isoterme e isocore utili a visualizzare la distribuzione del gradiente termico e del grado igrometrico.

Fig. 1 – Individuazione delle zone omogenee

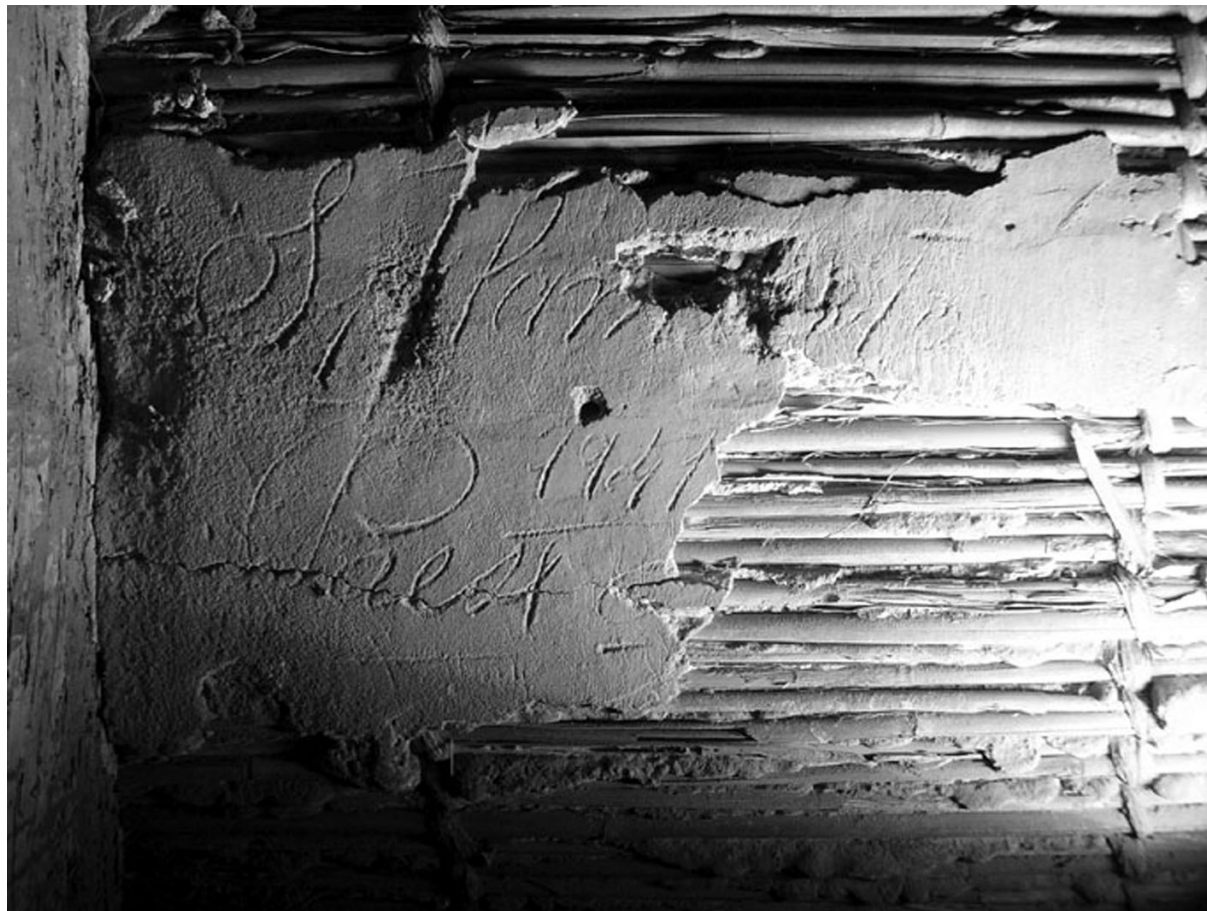
Le misure eseguite lungo la sezione verticale chiariscono l’articolazione ed i rapporti fra volumi, struttura e aperture ed evidenziano le aree in cui le particolarità dell’impianto distributivo determinano localizzate variazioni del microclima, ad esempio in corrispondenza delle stanze 113 e 214 esposte verso sud nella corte grande dove l’assenza della volta comporta, rispetto ai locali confinanti, significative modificazioni nella distribuzione del gradiente termico. I rilievi eseguiti lungo la sezione del corpo nord valgono più in generale ad evidenziare il ruolo delle volte del piano nobile che, a dispetto delle naturali caratteristiche di leggerezza e consistenza, contribuiscono egregiamente all’isolamento termico dei locali sottostanti proteggendoli dall’importante apporto radiante della copertura soprattutto nella stagione calda (fig. 2).

Nella stanza 214 – dove la volta è ancora presente sebbene danneggiata – si registrano massimi di temperatura inferiori rispetto alla corrispondente stanza 306 nella quale la volta è andata perduta e l’ambiente è esposto all’influenza diretta della copertura. Tuttavia, se è intuitivo che la presenza di un livello in più – sebbene ‘leggero’, come appunto una volta in camorcanna – contribuisca a mitigare i valori massimi e minimi di temperatura, risulta interessante constatare come i benefici più significativi consistano nella riduzione del gradiente termico all’interno del medesimo locale e nella diminuzione dei moti convettivi con conseguenti benefici in termini di comfort termico percepito a parità di condizioni esterne (fig. 3).

Dall'alto:
Fig. 2 – Distribuzione del gradiente termico lungo la sezione BB in presenza della volta (stanza 214) e dove questa è crollata (stanza 306)
Fig. 3 – Estradosso di una volta 'in camorcanna', dettaglio

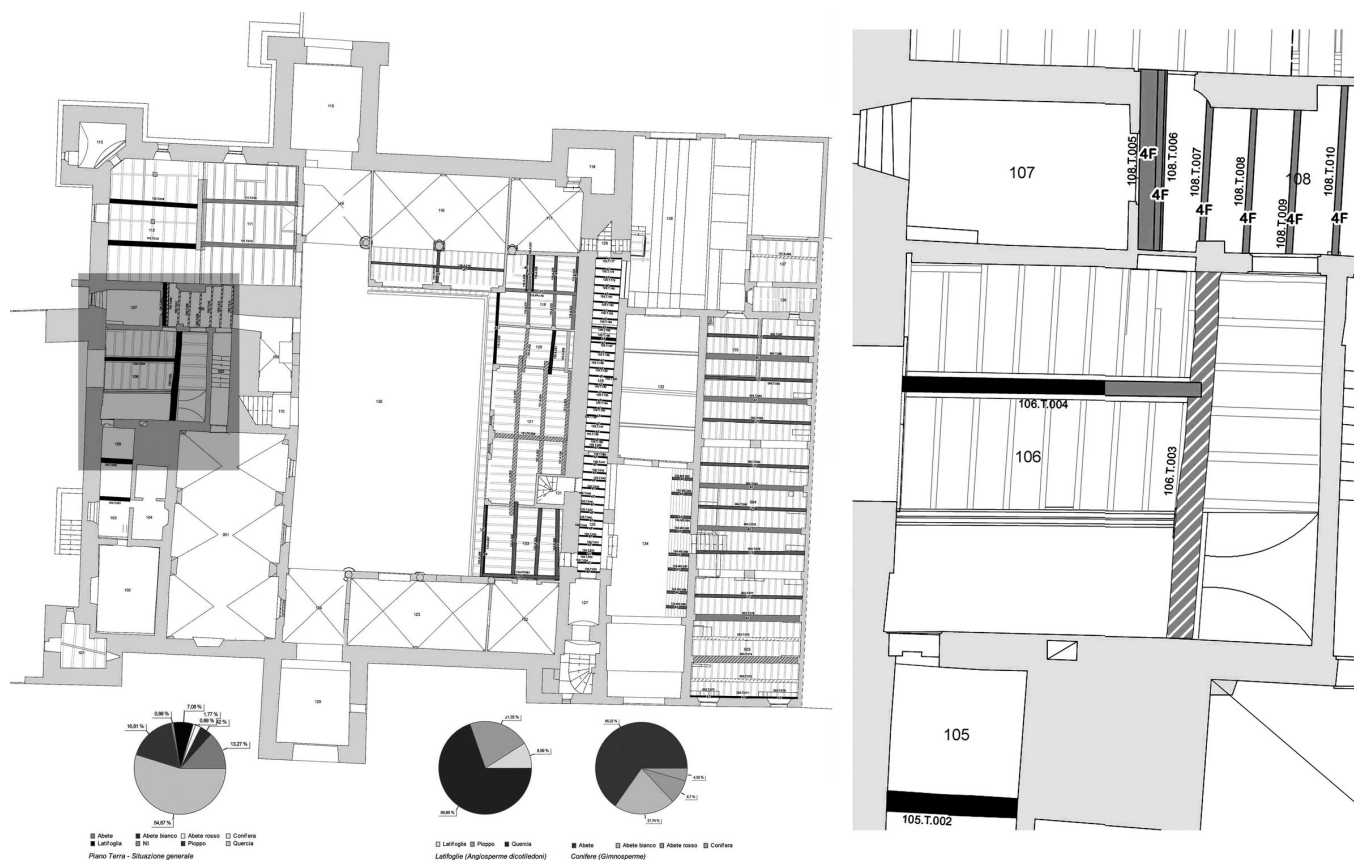
La conifera (560 elementi) prevale sulla latifolia (297) e rappresenta oltre il 60% del legname in opera presso la Rocca. È notevole l'incidenza del pioppo – impiegato tuttavia quasi esclusivamente nelle coperture dei rustici nella corte principale e in localizzate sostituzioni nelle strutture di copertura – mentre la quercia (69% del totale latifoglie) è impiegata al piano terra per le travi dei solai a doppia orditura, nei piccoli impalcati ad orditura semplice del piano ammezzato e nelle coperture per la costruzione delle capriate, in particolare dei monaci.

Il controllo del microclima e la mappatura delle zone a rischio di contatto con l'acqua permettono così di valutare l'effetto dell'umidità sulle proprietà meccaniche e sull'evoluzione dei processi degenerativi, valutazione espressa attribuendo a ciascun pezzo un indice di rischio biologico con gravità crescente da 1 a 3 (Cfr. Uni EN 335-1) (fig. 7).

Fig. 7 – Identificazione delle specie legnose al piano terra (a sinistra) e delle lavorazioni (a destra)
