LA ESTRUCTURA URBANA COMO SOPORTE DE LA CONTINUIDAD TIPOLOGICA TRAS UNA CATÁSTROFE:

El Caso de San José de Chamanga, Esmeraldas

¹Franco Tagliabuè Volonte, ²Renato D'Alençon Castrillón

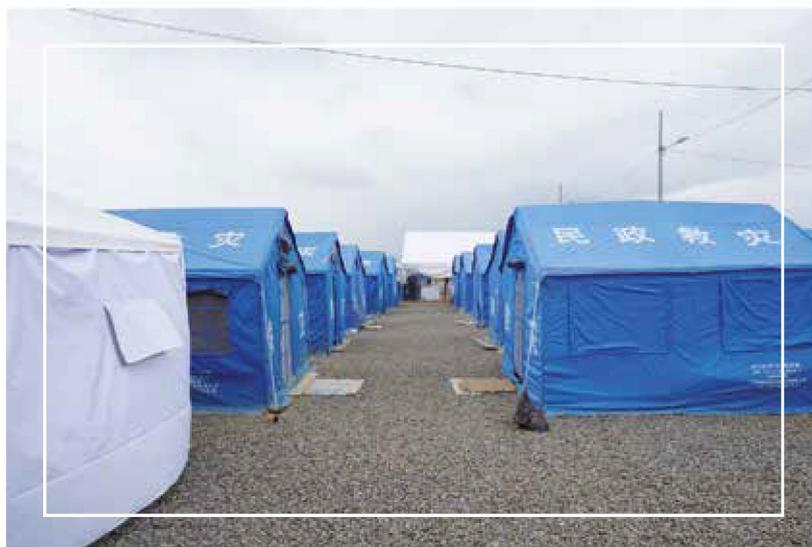
Figura 1. *Campamento de Emergencia en las afueras de San José de Chamanga. Foto: R Moris*

Mientras algunos de los mayores centros parecen haber encontrado una salida en el turismo de playa que trae nuevos flujos de dinero, al mismo tiempo desnaturaliza las características de estos territorios, pagando un alto precio a la colonización hotelera y de segundas residencias. En Chamanga, en tanto, muchas de las actividades han sido derivadas a un asentamiento de emergencia en las afueras (fig. 1).

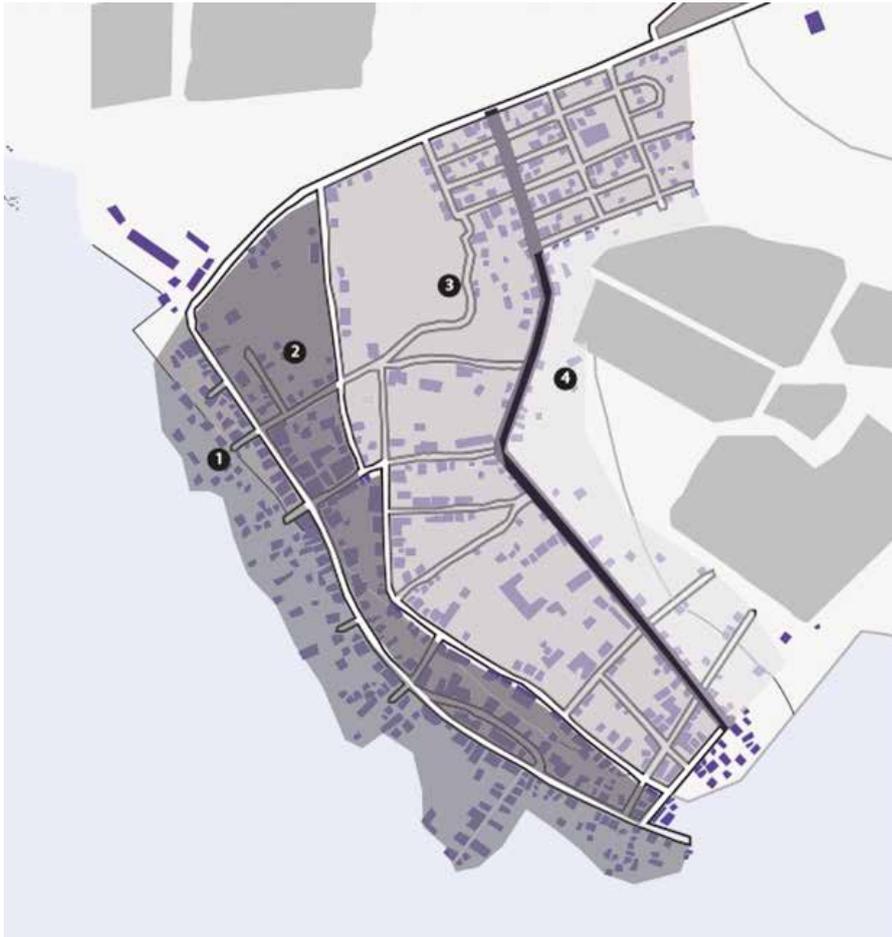
Figura 2. San José de Chamanga. Las zonas diferenciadas.

El poblado está estructurado en torno a 5 áreas o bandas longitudinales: 1) la costa, donde se localizan las cabañas-palafito de los pescadores son del tipo tradicional; 2) la calle principal, donde hay edificios con tipos de constructivo predominante en hormigón armado; 3) la zona residencial situada en torno a un camino que remonta un desnivel de 12 metros, donde los edificios frente a la laguna se apoyan en un terreno inestable; 4) la parte del área comprendida entre las dos calles, donde una pendiente empinada está ocupada por un asentamiento informal; y 5) la zona de la confluencia de todos los caminos, en los que la catástrofe ha destruido el muelle de puerto y expandido el área terrestre.

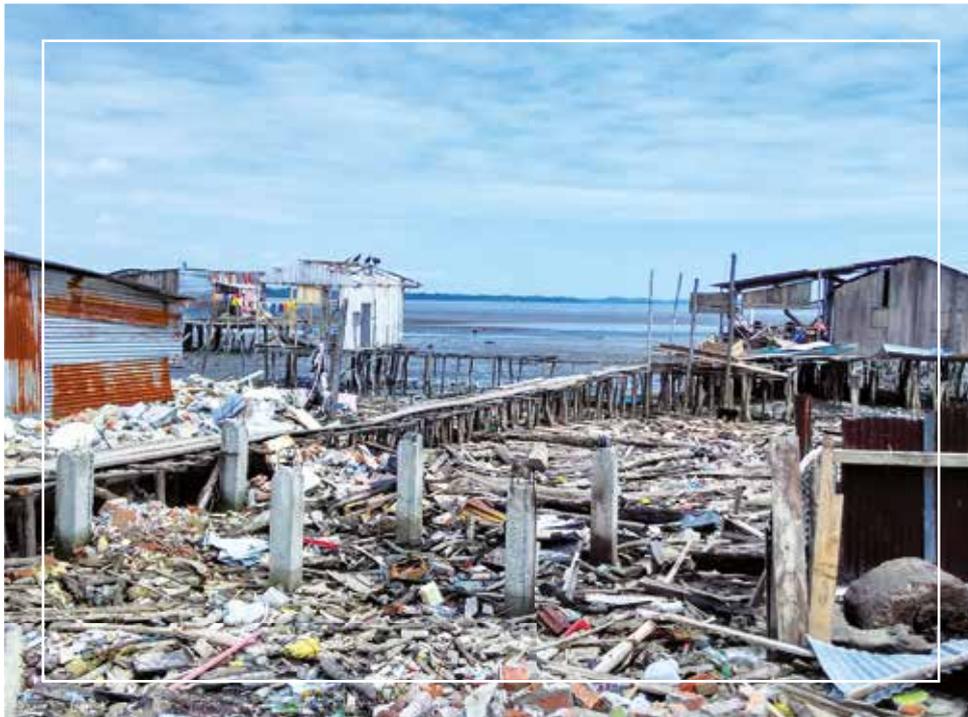
Figura 3. La zona costera después de la catástrofe. Foto: R D'Alencon

La zona costera, con sus viviendas-palafito para los pescadores es, de hecho, la verdadera tipología tradicional de este poblado (fig 3). La banda que la constituye se forma a partir de una calle comercial que la limita. Las casas de pescadores son el sistema tipológico más reconocible en Chamanga, enraizadas en la tradición y la cultura de este pueblo. Al mismo tiempo es el enlace con el paisaje laguna y el tipo de habitación tradicional.

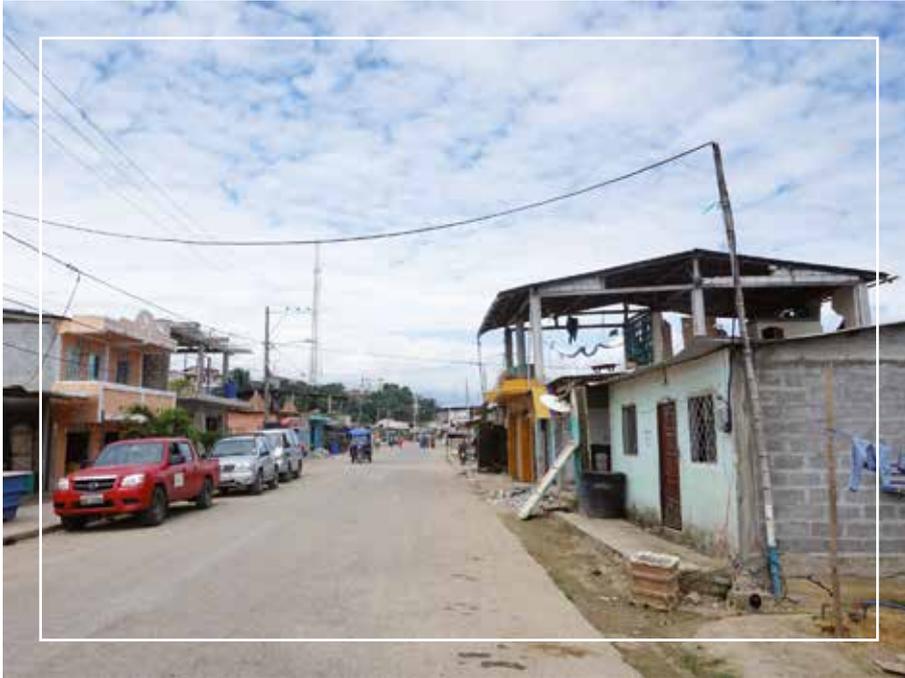
Figura 4. La calle principal, separada del borde por la densificación de las fachadas.

La calle principal, que es el principal eje comercial, para los habitantes del pueblo antes del terremoto. Está separada del borde costero principal al estar flanqueada por edificios con tipo predominante de construcción en hormigón armado, que, mal construido, es el que ha sufrido los más grandes daños (fig. 4),

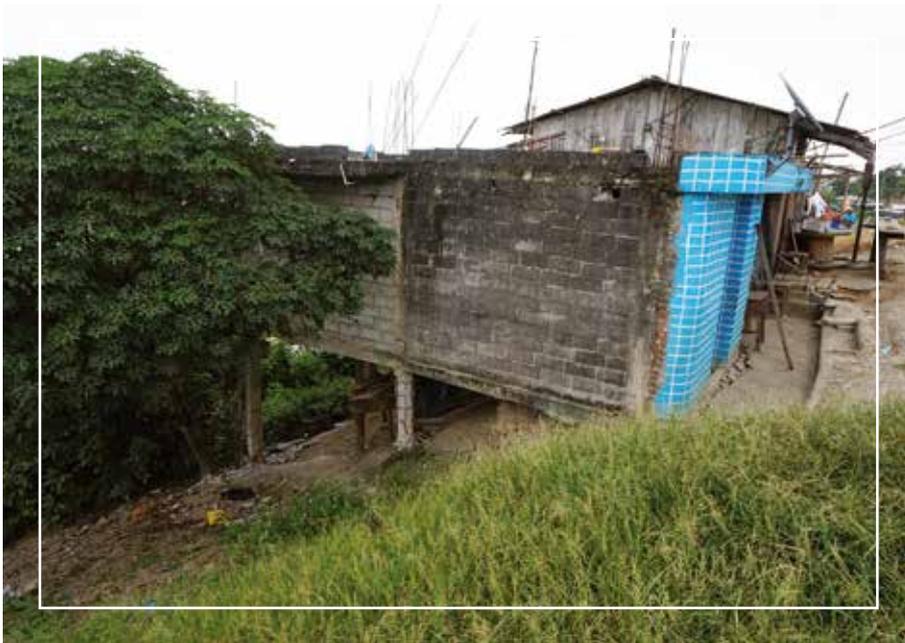
Figura 5. Las casas en la parte alta de la ciudad, colocadas sobre la pendiente.

El área residencial está estructurada por un camino que se eleva a una altura máxima de unos 12 metros: aquí los edificios situados en el borde (fig. 5) se apoyan sobre un terreno muy frágil para sostenerlos, pero disfrutaban en muchos casos de una agradable vista desde la altura, hacia la laguna y hacia las suaves pendientes del interior. Si se considera asegurar la parte alta de la trama urbana, será necesario intervenir con obras de ingeniería para la consolidación de la tierra y esto podría representar una buena oportunidad para una lectura de estas intervenciones como un nuevo espacio público recorrible longitudinalmente de carácter peatonal: el verdadero espacio alternativo (aunque en el mismo sentido) al sistema de calles vehiculares existente.

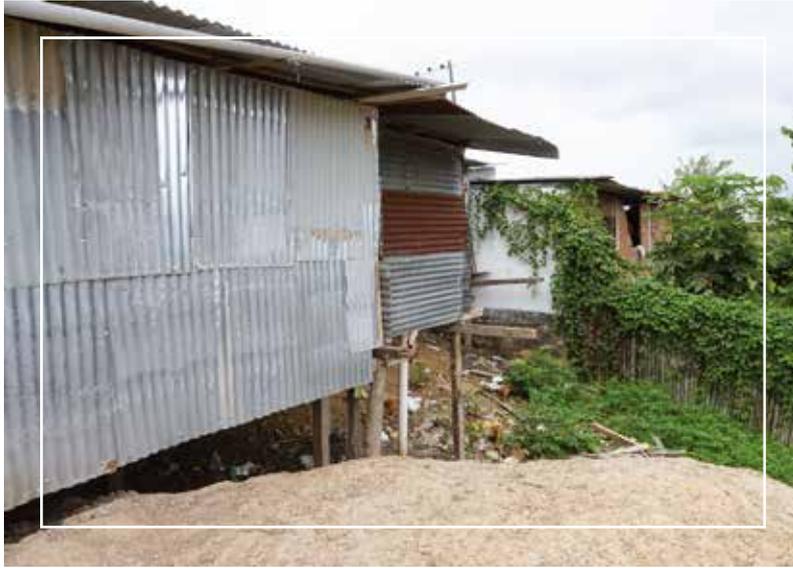
Figura 6. Las casas de la franja entre dos caminos, predominantemente informales. Foto: F. Tagliabue

La banda entre los dos caminos es una pendiente empinada, ocupada de manera informal por edificios, mientras que las calles de Chamanga desembocan en una amplia explanada de tierra ampliada (fig. 6), por la catástrofe que destruyó el muelle del puerto.
