CONCRETE 2014
PROGETTO E TECNOLOGIA PER IL COSTRUITO
Tra XX e XXI secolo

**STRUTTURE IN CALCESTRUZZO ARMATO NEL CASTELLO
SFORZESCO DI MILANO (1904-1956)**

Carolina Di Biase
Politecnico di Milano, Italia
e-mail: carolina.dibiase@polimi.it

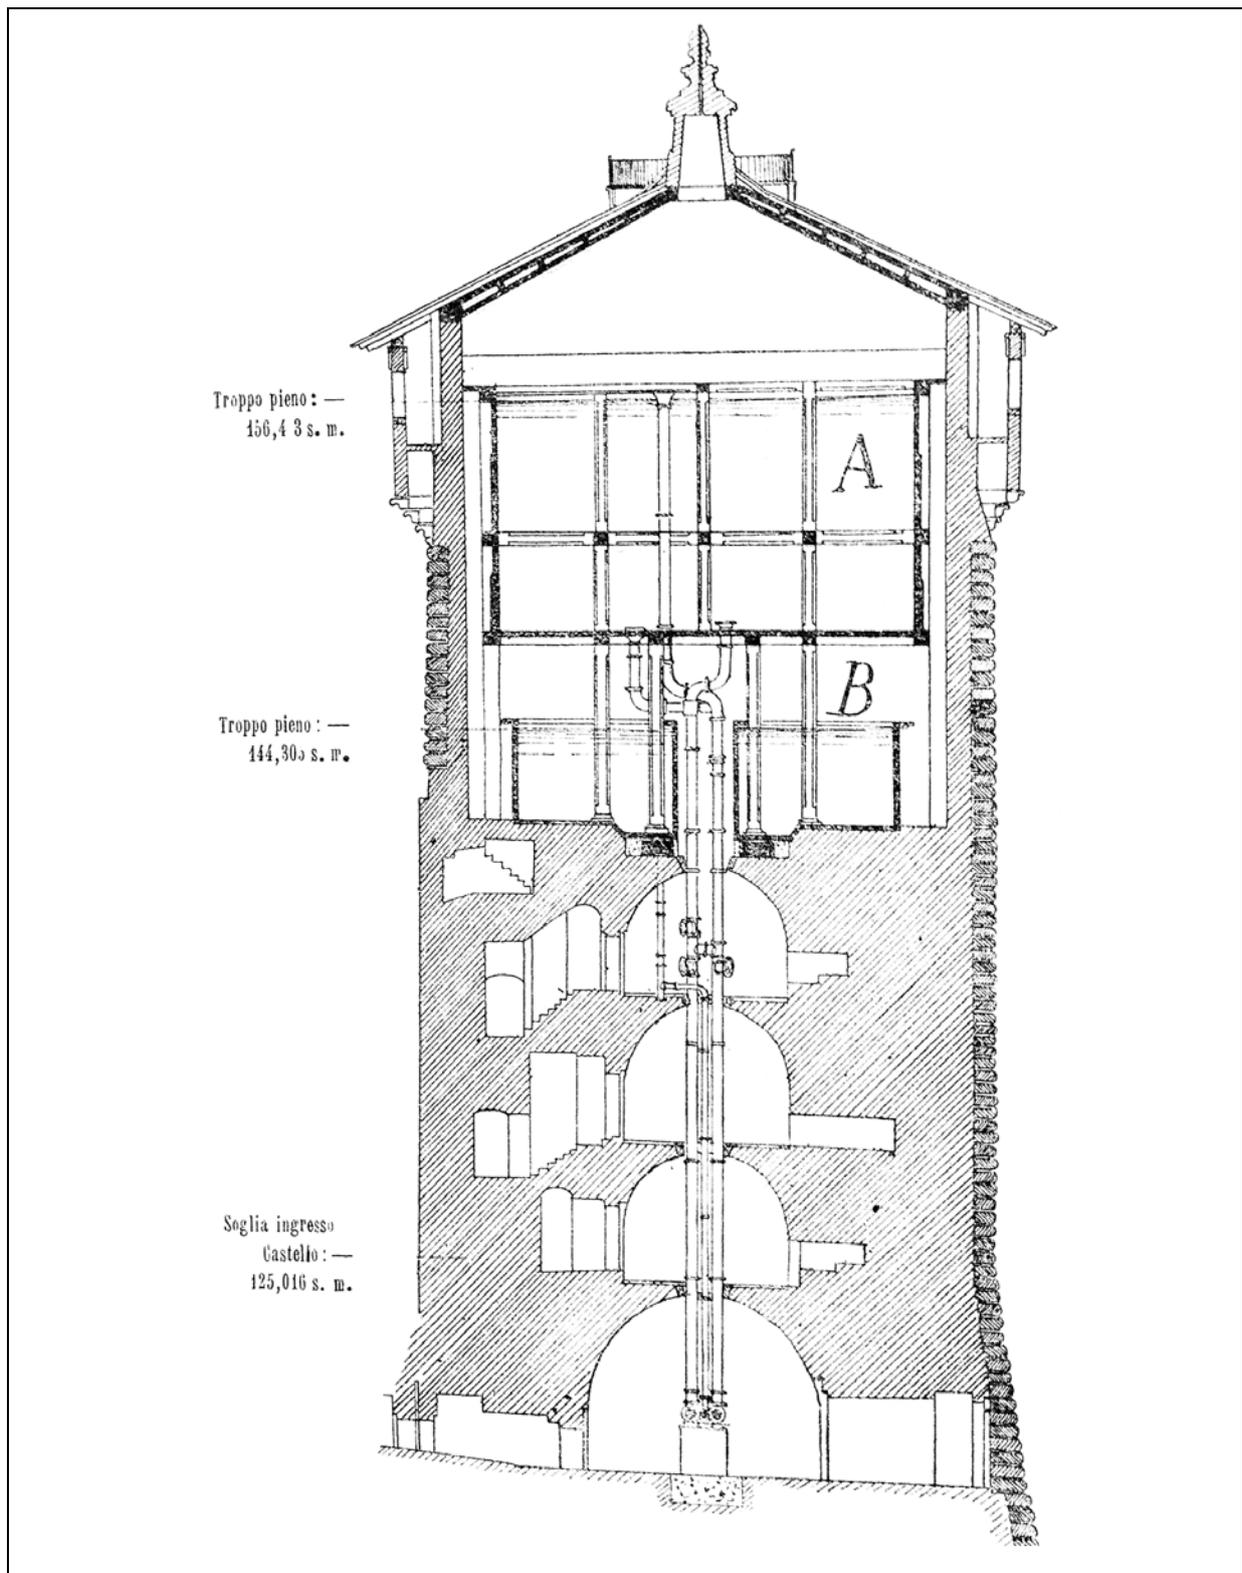
Figura1: Progetto di "rialzo" del Torrione Sud del Castello Sforzesco. In sezione, i due serbatoi sovrapposti in c.a. interni alla cortina muraria in mattoni e bugne di pietra ("Il Cemento", aprile-maggio 1905, p. 452)

Tra i periodici che commentano l'intervento, "Il Cemento. Rivista tecnica di materiali da costruzione" i cui redattori sono Arturo Danusso e Giulio Revere, ospita nel numero di aprile-maggio del 1905 un articolo interessante firmato dall'ingegner Francesco Minorini. L'autore descrive i due serbatoi cilindrici (fig.1), con capienza, rispettivamente, di 1500 metri cubi quello superiore, e di 500 metri cubi quello inferiore, che fa da troppo pieno e contiene l'acqua destinata all'"innaffiamento", come "riparati alla vista da un muro perimetrale che si eleva fino al piano dei beccatelli portanti la muratura ". Illustrato dettagliatamente il sistema strutturale (fig.2), Minorini aggiunge i dati riguardanti la composizione del calcestruzzo, unica per tutte le strutture: Mc 0,800 di ghiaietto, mc 0,400 di sabbia, CG 300,00 di Cemento di Casale II per metro cubo di impasto.

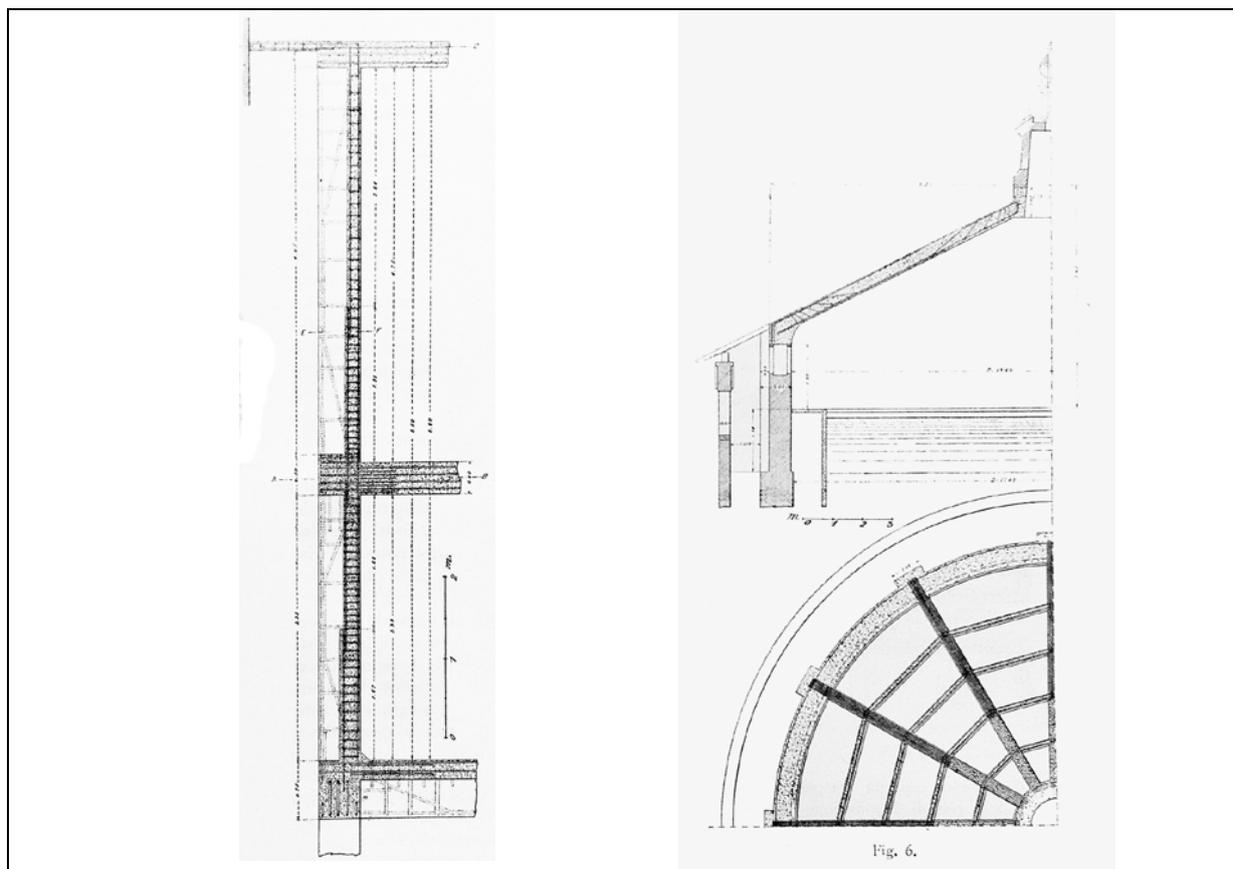
Figura 2 e 3: Struttura in c.a. sistema Hennebique di zone della parete verticale e della copertura a doppia soletta ("Il Cemento", apr.-mag. 1905, pp. 453 e 455)

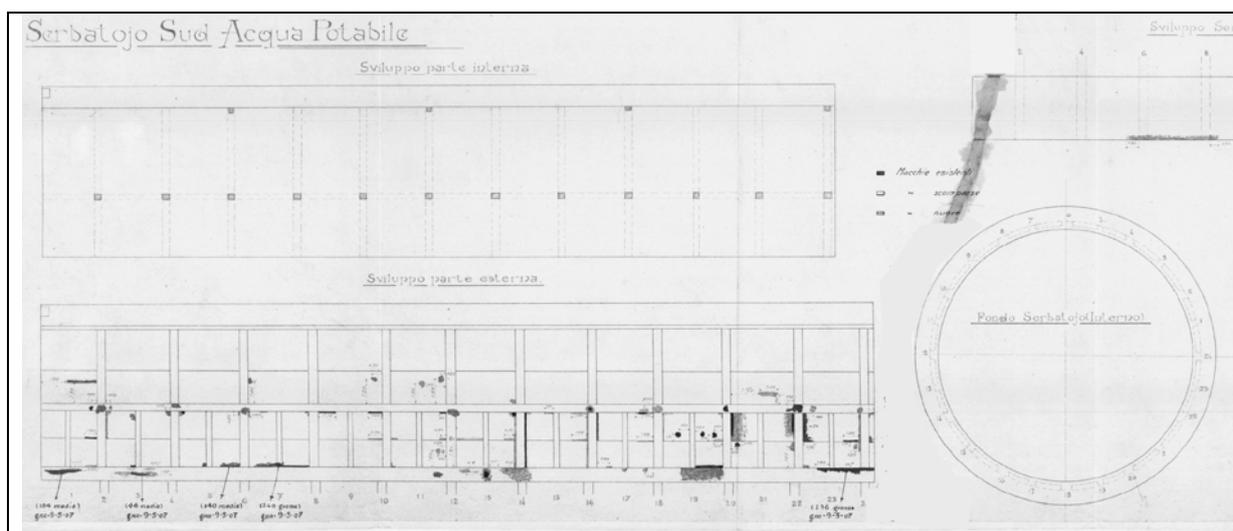
Figura 4: "Serbatoio Sud Acqua Potabile", pianta e sviluppo delle pareti interne e esterne con indicate le "macchie esistenti, scomparse, nuove" (Archivio Storico Civico di Milano, Fondo Finanze, Beni Comunali, Castello, 158/1)

Ad integrare le osservazioni di Minorini, tra i documenti d'archivio è conservata una tavola che presenta in pianta e in alzato il rilievo delle macchie causate dalle "filtrazioni" (fig.4) datato al "gno 9-5-07" che reca in legenda i colori relativi rispettivamente alle macchie "esistenti, scomparse, nuove", a prova del monitoraggio che ha avuto luogo a distanza di due anni⁴: sono rilevate la disposizione e l'intensità del trasudamento, spiegate con la variabile densità e compattezza del calcestruzzo. Il collaudo effettuato da Jorini nel giugno 1907 sancirà che, sulla base dell'esperienza in materia di strutture in cemento armato, anche quando immerse completamente in acqua, "il trasudamento non debba provocare ossidazione del ferro e quindi pericolo per la durevolezza delle strutture".

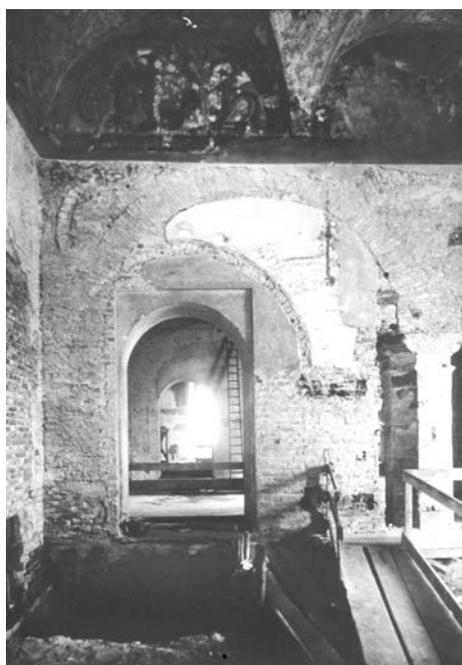
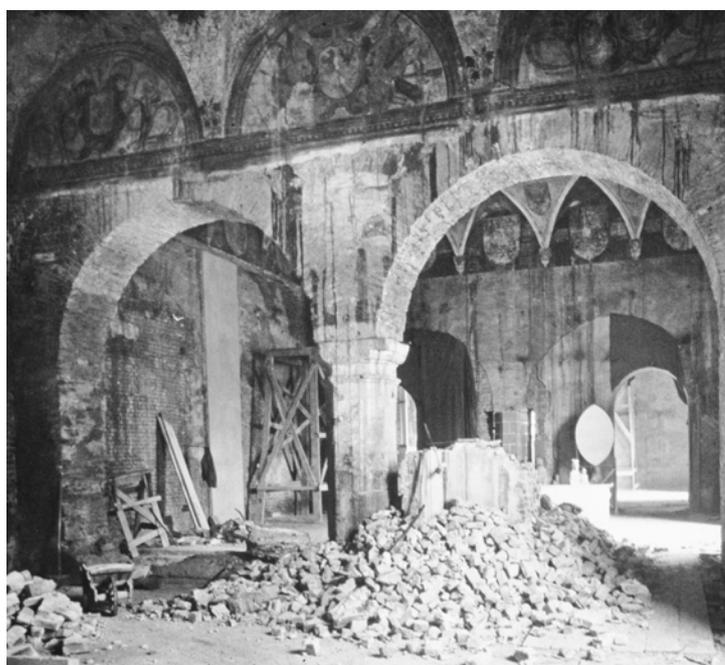
Figure 5 e 6: Cantiere di ripristino e allestimento dei Civici Musei del Castello Sforzesco, 1953-54. Scoperta delle colonne e degli archi inglobati nei muri trasversali della Sala I e "liberazione" dalle murature posteriori (Civiche Raccolte Grafiche e Fotografiche, Civico Archivio Fotografico, Castello Sforzesco Milano, Allestimenti museali, CRGFMI-CAFCS, AM Faldone 02)

Ma è sul consolidamento delle volte delle prime sale, quelle di ingresso ai musei, che l'attenzione di museologi e museografi si appunta. Quando nell'ala sud-est di Corte Ducale i saggi esplorativi riscoprono, murate al centro dei setti trasversali, le antiche colonne poligonali in ceppo (fig.5), il ritrovamento sarà salutato come l'avvio di una nuova soluzione progettuale per realizzare la prima grande sala del Museo archeologico. Per consentirne la "liberazione", Ghiringhelli progetta e realizza strutture di consolidamento in calcestruzzo armato.

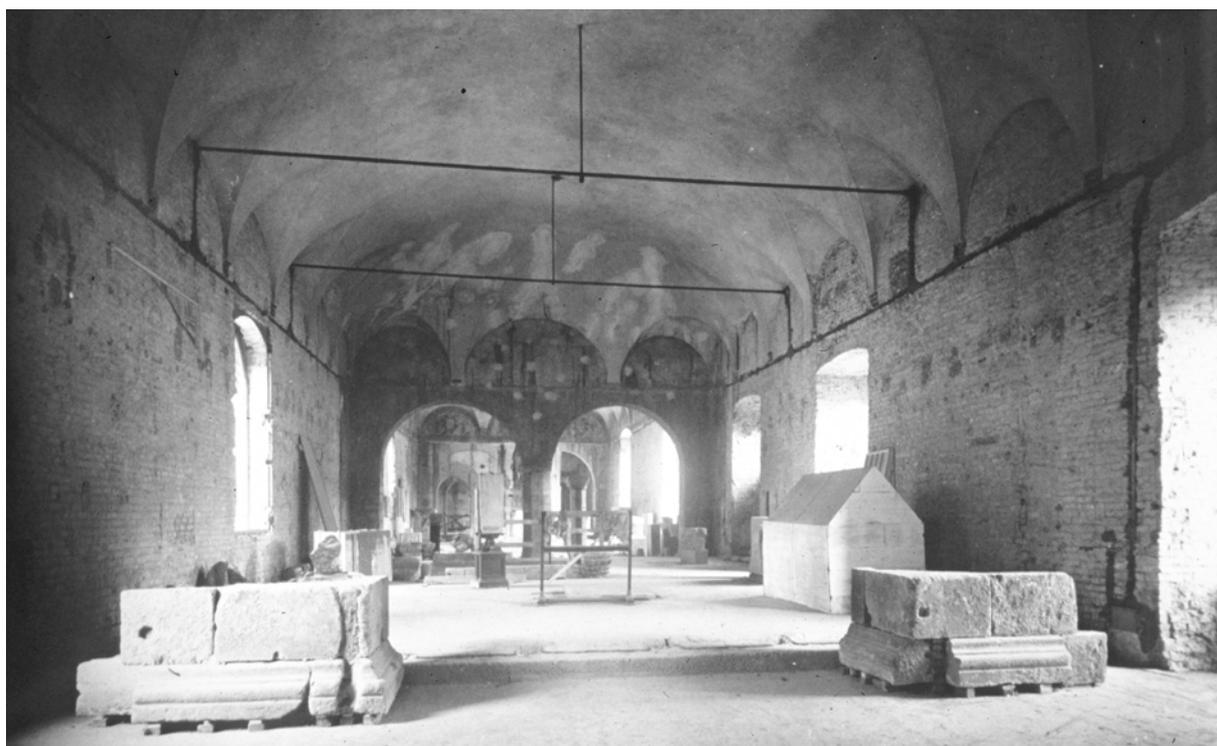
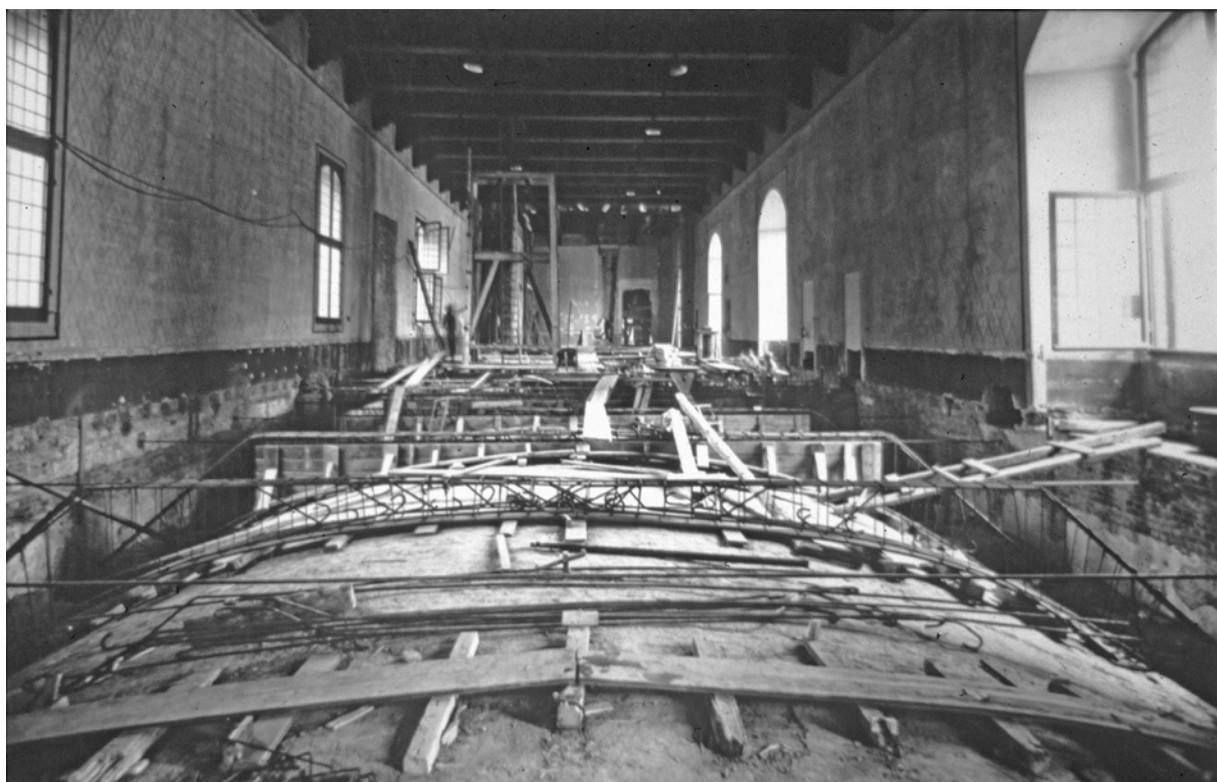
Figure 7 e 8: Volte della Sala I: intradosso ed estradosso; visibili in estradosso dopo la demolizione dei setti trasversali, le armature delle travi curve (CRGFMi-AFCS, AM FaldO7)

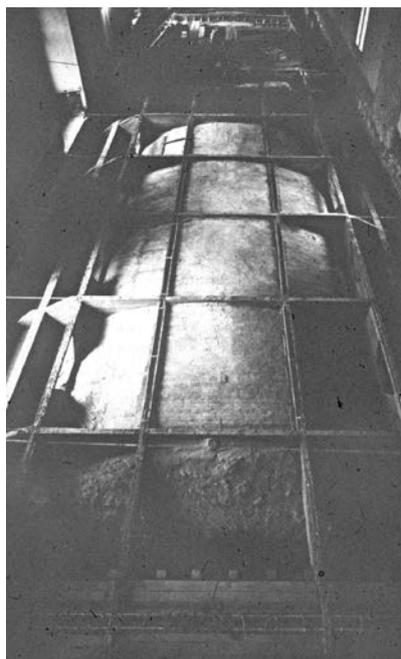
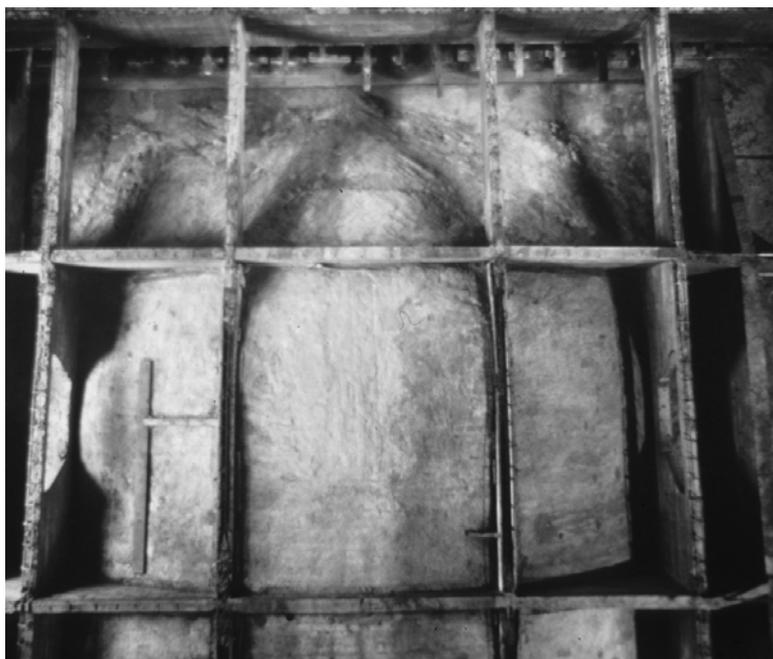
Figure 9 e 10: Estradosso delle volte, al Piano Primo, dopo il getto di calcestruzzo che completa le travi curve (CRGFMi-AFCS, AM Faldone 07)

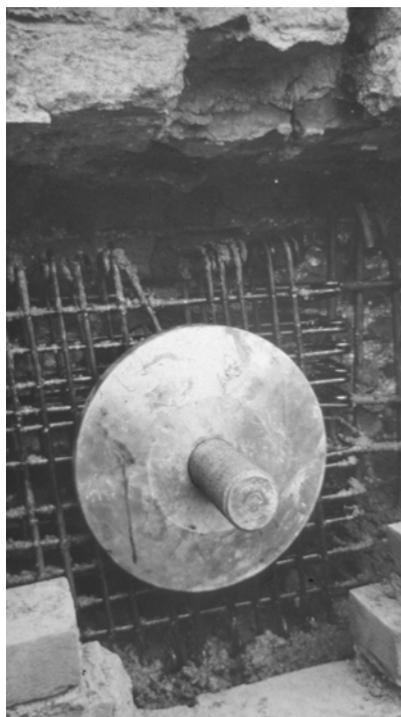
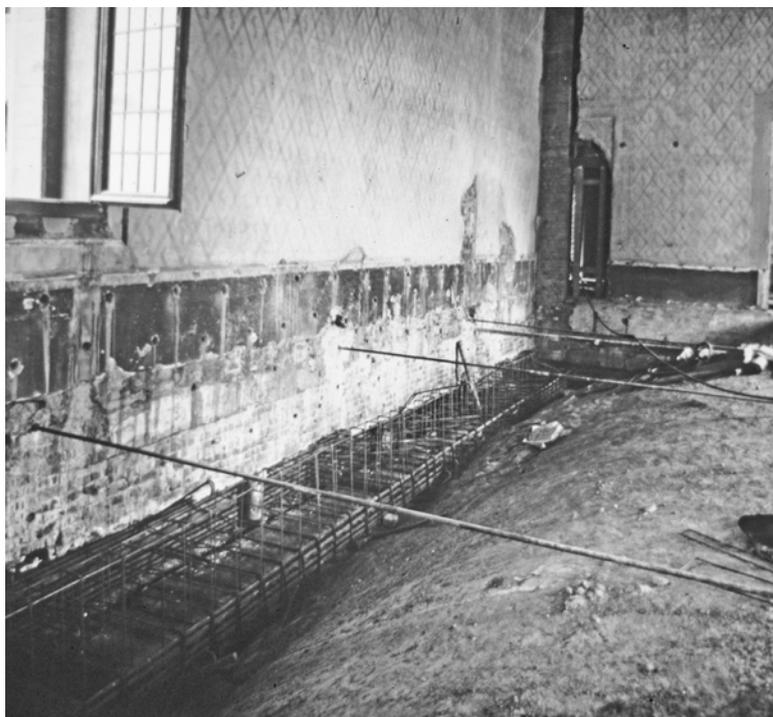
Figure 11.e 12: Piastra di ripartizione in c.a. e capochiave di uno dei nuovi tiranti (Civico Archivio Fotografico del Castello Sforzesco) e armatura delle travi laterali in c.a. inserite nei rin fianchi della volta completata da soletta in calcestruzzo (CRGFMi-AFCS)

Il consolidamento della volta è reso più difficile dalla rotazione, misurata in 17 centimetri alla sommità della parete verso la Corte Ducale; complessivamente il sistema strutturale esistente è giudicato "inadatto per sopportare nuovi pesi statici e dinamici" quali quelli indotti dalla destinazioni di progetto. Di conseguenza: "si rese necessaria la sostituzione di vecchi tiranti riscontrati fortemente deteriorati" con nuove catene e relativi capochiave posti in opera su piastre di ripartizione in calcestruzzo armato.
