CANTIERE

HOTEL PIAZZA DUCA D'AOSTA MILANO

ONSITESTUDIO

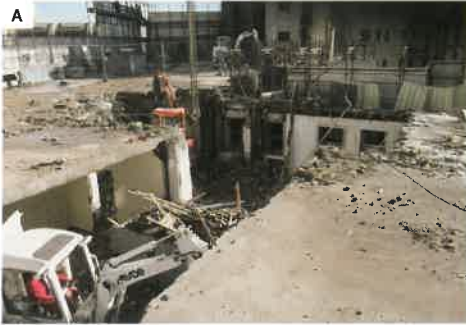
**DEMOLIZIONI**

Prima dell'intervento di demolizione, è stata necessaria la realizzazione di micropali, per consolidare la fondazione del muro esistente sotto la spinta dell'edificio confinante. Le demolizioni sono state eseguite con minimacchine dalla copertura fino alla quota del primo piano (9 m circa), per poi procedere, eseguite le opere di prevenzione e sicurezza, con frantumatore o escavatore munito di pinza di medie dimensioni per i piani inferiori.

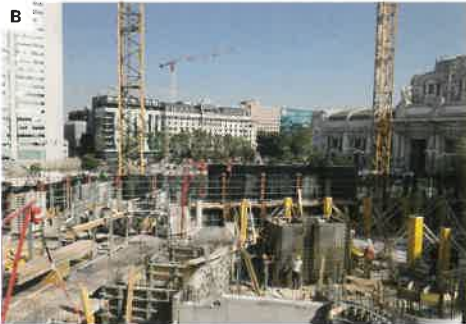
**STRUTTURE DI C.A.**

Le strutture del nuovo edificio sono state eseguite quasi totalmente con soluzione c.a. gettato in opera. La platea di fondazione è stata realizzata successivamente alla demolizione parziale delle fondazioni esistenti, inglobandone alcune porzioni non rimosse e rese in questo modo solidali alle nuove. In alcune porzioni del piano interrato -2 sono stati utilizzati differenti tipi di casseri (lisci), per poter lasciare le strutture facciavista.

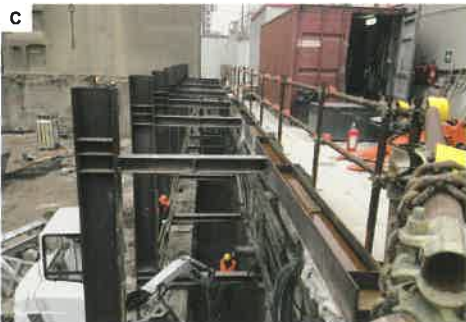
**RINFORZI STRUTTURALI TEMPORANEI**

La rimozione degli impalcati esistenti di piano terra e interrato è stata preceduta dalla realizzazione preventiva di opere di contrasto in grado di sostenere la spinta laterale esercitata dal peso della piazza. Pertanto sono state realizzate, lungo buona parte del perimetro, strutture di sostegno, costituite da mensole metalliche verticali, incastrate in un elemento inferiore di zavorramento di c.a.

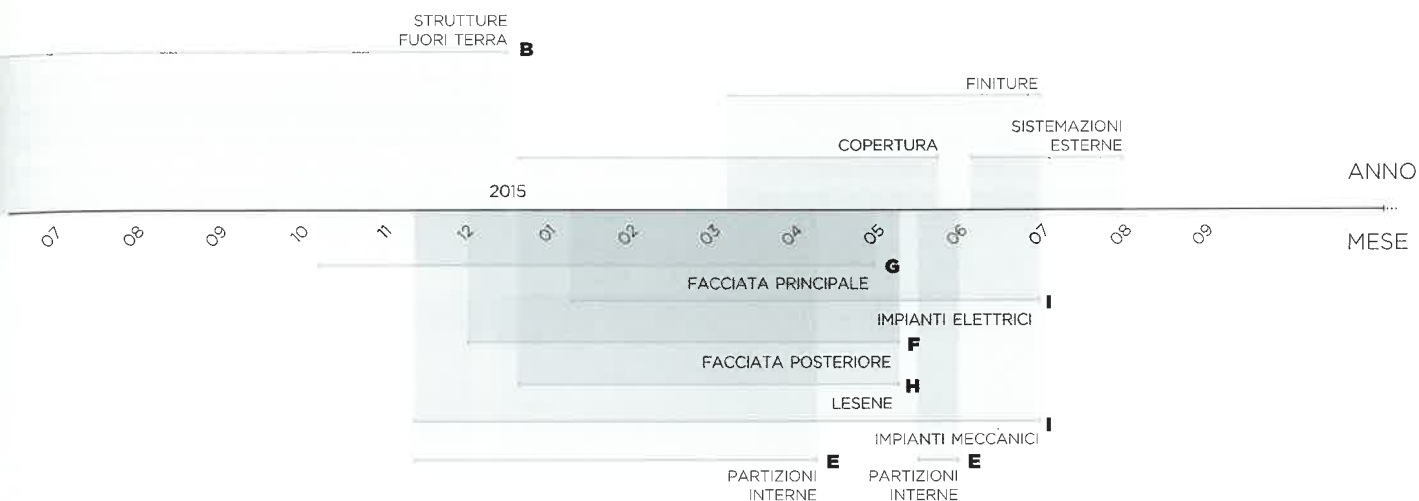
Le sovrapposizioni delle lavorazioni sono indicative e le durate rappresentano le stime in fase progettuale

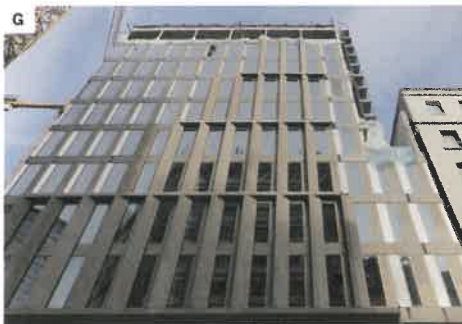
FACCIATA PRINCIPALE

La facciata principale è caratterizzata da una scansione regolare di lesene e porzioni trasparenti. La facciata è costituita da serramenti trasparenti fissi e porzioni opache apribili di alluminio. Attraverso la realizzazione di un mock-up (tre lesene in larghezza e un piano e mezzo in alzata) è stato possibile testare le prestazioni meccaniche e fisiche della facciata, ottimizzandole prima della posa in opera.

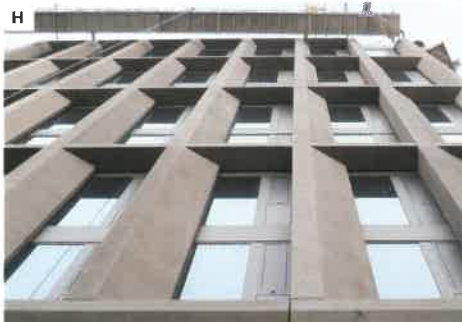
LESENE GFRC

Le lesene sono state prefabbricate in GFRC (Glass Fiber Reinforced Concrete), un tipo di cemento che utilizza le fibre di vetro come rinforzo (in sostituzione dell'acciaio). L'utilizzo di questo materiale è adatto per sezioni sottili (sp. 15 mm) ed è in grado di garantire caratteristiche di leggerezza, buona resistenza meccanica e agli agenti atmosferici.

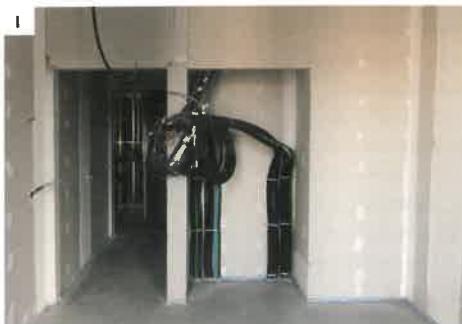
IMPIANTI

L'impianto di condizionamento delle camere è ad aria primaria, con funzione di rinnovo aria e deumidificazione nella stagione estiva, e ventilconvettori fan-coil, con il compito di sopperire alle dispersioni di calore. La sottocentrale, le centrali idriche e antincendio sono collocate nel secondo piano interrato; mentre il generatore termico, le centrali di trattamento dell'aria primaria e i gruppi multifunzione sono stati posizionati in copertura.

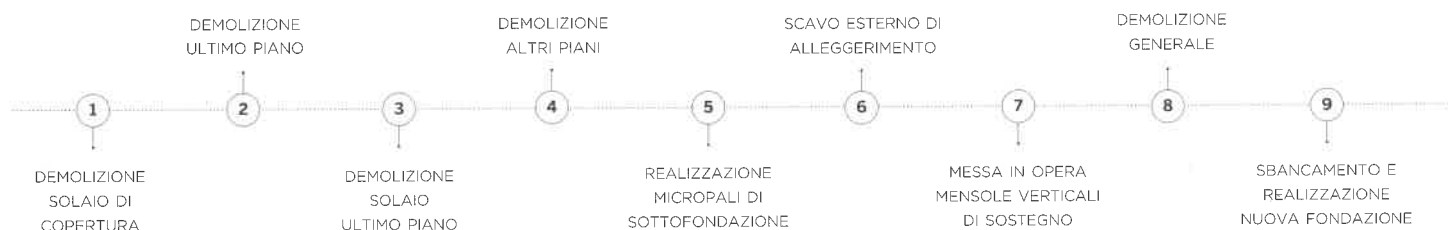
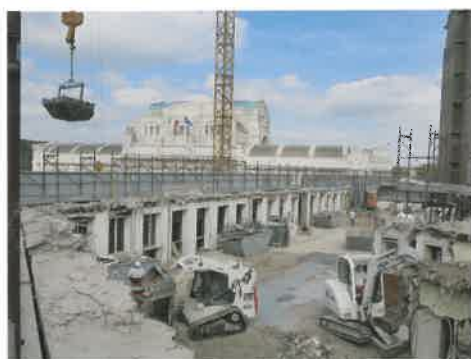
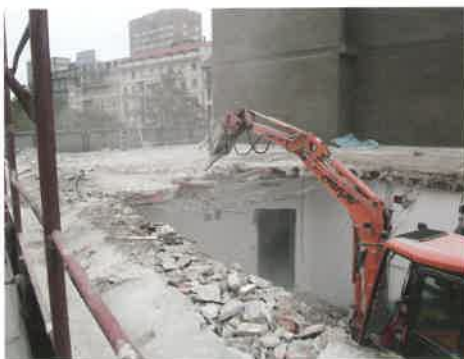
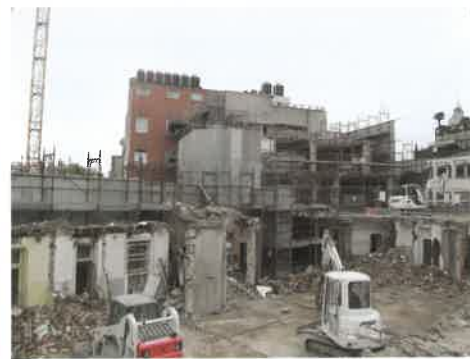
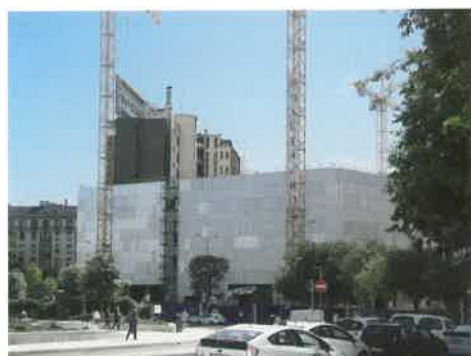
FASI

Esecuzione > Successivamente alla posa dei puntelli, le minimacchine (3500 kg) necessarie ai lavori sono state condotte, tramite un apposito camion, in copertura. La demolizione ha visto in prima battuta la rimozione del solaio di copertura, in senso ortogonale all'orditura, alleggerendo progressivamente i singoli travetti con pinze, per evitare collassi di intere porzioni di solai. Successivamente, sono state rimosse le partizioni interne, demolite dopo il solaio al fine di garantire maggior stabilità allo stesso, e demolite le pareti perimetrali, smantellate per ultime per confinare le polveri prodotte durante i lavori. Il materiale

demolito è stato progressivamente caricato su benne autoscaricanti e convogliato verso terra. Liberato il piano di demolizione dalle macerie, sono state eseguite le medesime lavorazioni sui piani inferiori. Nei piani terra e ammezzato è stata dapprima eseguita la demolizione della sola muratura e, successivamente, delle strutture di c.a. Al fine di garantire la protezione lungo l'intero sviluppo perimetrale sul fronte strada, sono state predisposte delle lastre di lamiera (sp. 2 cm), a garanzia sia della transitabilità che della caduta di materiale dall'alto.

L'edificio oggetto di demolizione e le strutture adiacenti (da preservare) erano già separati da un giunto ben visibile su entrambi i lati. In prossimità di tali punti, sono state utilizzate minimacchine per la demolizione e lo spostamento verso l'interno dell'area di lavoro delle porzioni demolite (evitando così vibrazioni alle strutture

da preservare). Le operazioni di demolizione sono state precedute da sondaggi per individuare la tipologia di struttura e da una progettazione strutturale per il dimensionamento del puntellamento dei due piani interrati (indispensabile a garantire la transitabilità sui solai dei mezzi necessari a eseguire i lavori).

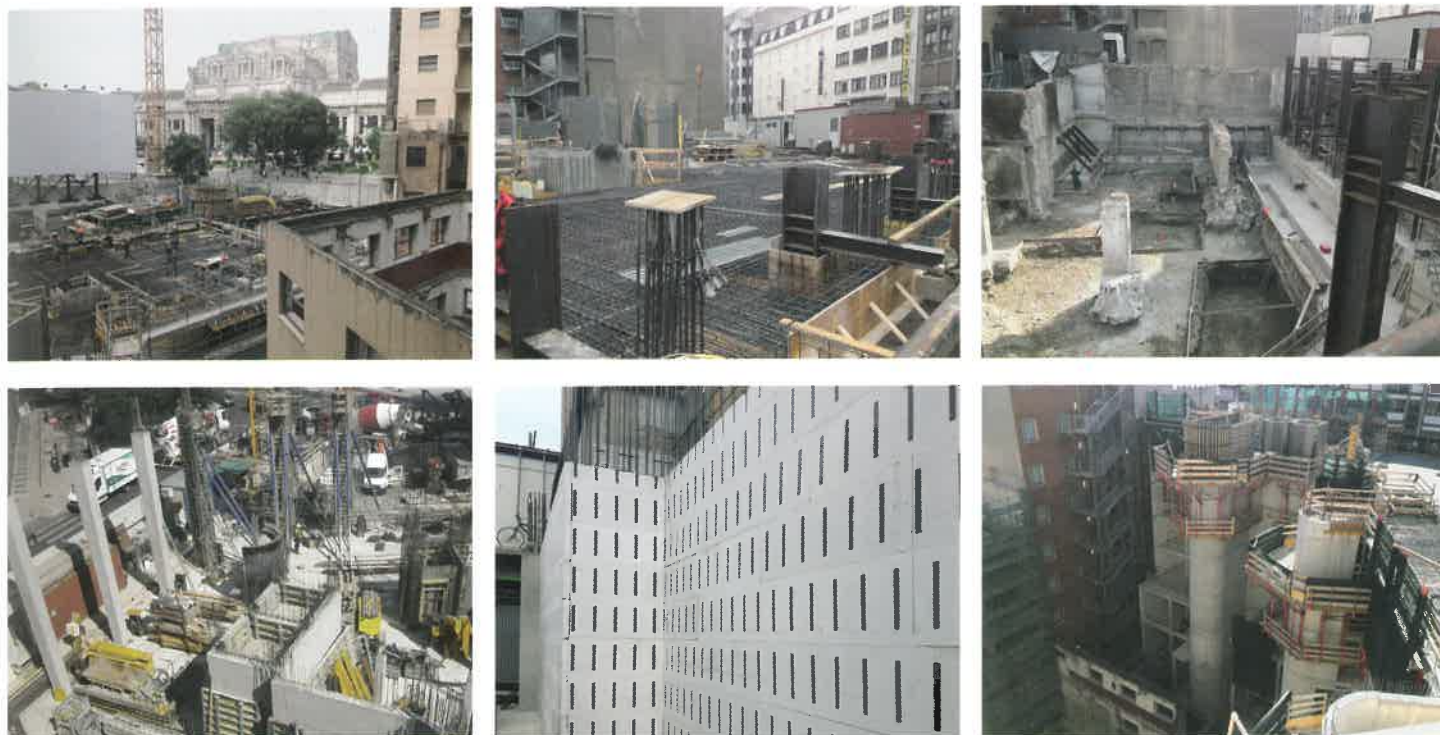
ZOOM: RINFORZI STRUTTURALI E STRUTTURE DI C.A.

Esecuzione > I getti per il calcestruzzo a vista sono stati eseguiti in casseri con struttura a telaio, di alluminio, rivestita da pannelli di legno ricoperti con un film protettivo a base fenolica e smussi sui bordi (10x10 mm). Il collegamento tra telai opposti avviene tramite tiranti liberi di scorrere all'interno di distanziatori di fibrocemento a perdere. I pilastri di c.a. hanno sezione quadrata e rettangolare. Solamente i 2 pilastri di spigolo sulla facciata principale e quelli del piano 9° sono tubolari di acciaio S355JR (CHS 273x10 mm) riempiti di cls. In alcune porzioni dell'edificio sono state impiegate travi ribassate (per luci o carichi elevati, in mancanza di altri allineamenti strutturali verticali) in modo da incrementare le sezioni resistenti e garantire un corretto comportamento statico anche in presenza

di pilastri in falso. Le strutture di sostegno, realizzate sia in fase transitoria che a ricostruzione completa, hanno garantito il contrasto necessario al mantenimento in esercizio delle strutture confinanti. È stata adottata una struttura a mensole metalliche verticali (HEB450) incastrate a un elemento nastriforme di c.a., costituito da conchi di fondazione e un muro massivo (sp. 90 cm), collegati alle fondazioni e al muro esistente tramite spinottature. Queste ultime sono state eseguite con barre d'armatura (ϕ 20/50), ancorate mediante iniezione di resina (foro ϕ 25 mm, profondità 18 cm). Ad eccezione di quelle zincate a caldo, tutte le strutture metalliche (acciaio tipo S355) sono state trattate con ciclo protettivo a due strati e finitura con vernice poliuretana bicomponente a protezione degli stessi.

Le fondazioni sono del tipo a platea continua di c.a. con quota di imposta pressochè costante (-7,50 m). Le platee sono costituite da getti di spessore generalmente costante (70 cm), ad eccezione delle porzioni sottostanti i pilastri centrali principali e i muri del gruppo di ascensori (100 cm). Per le fondazioni è stata utilizzata una doppia

maglia di armatura bidirezionale (barre ad aderenza migliorata, acciaio tipo B450). Le strutture in elevazione sono getti strutturali di c.a. (sp. 20-25 cm), con ripresa di getto a ogni interpiano, che fungono da elementi strutturali e di controvento. I getti sono stati eseguiti con le forature e le predisposizioni impiantistiche.

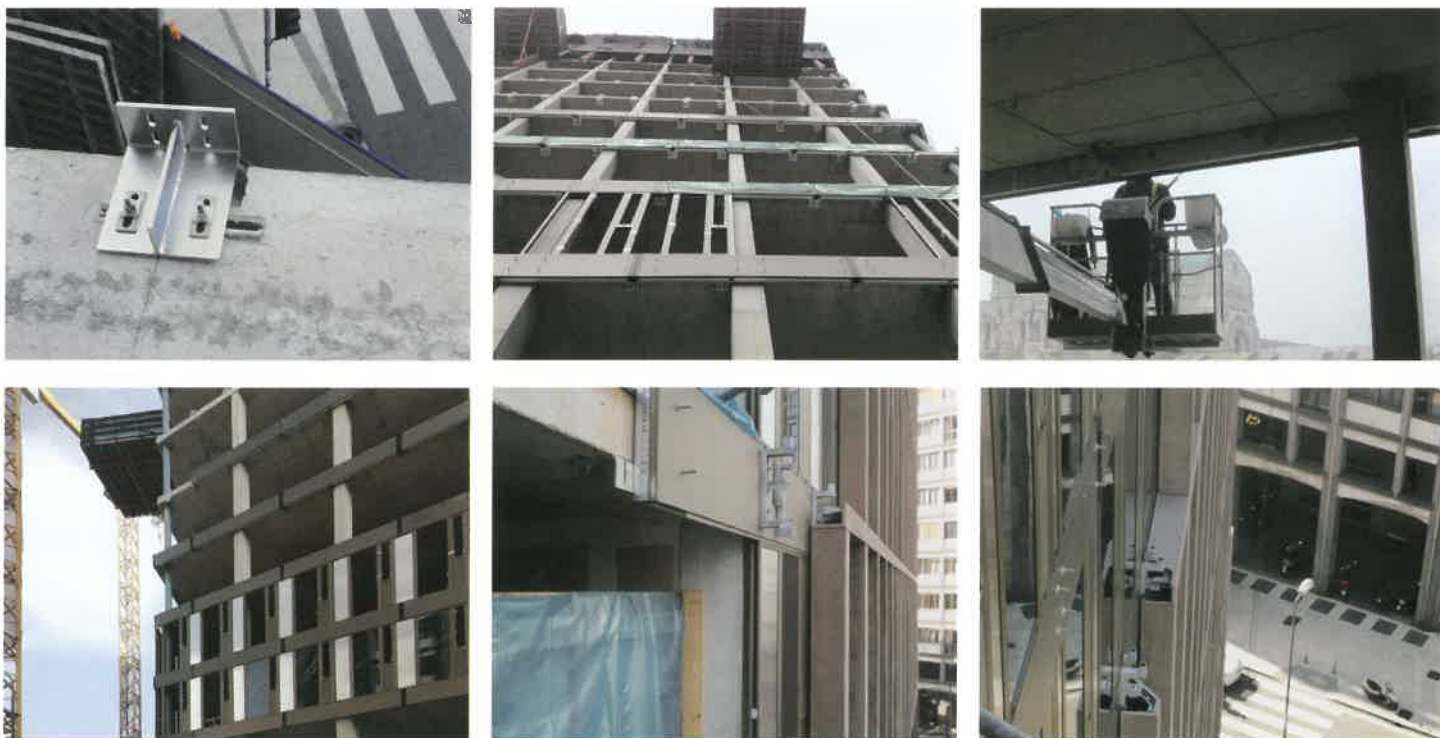
ZOOM: SISTEMA DI FACCIATA

Esecuzione > Sul montante orizzontale intermedio (sec. a "C" 200x75x8,5 mm) dell'elemento marcapiano (dim. 400x60 cm), sono stati predisposti gli ancoraggi (M20) per gli elementi metallici di sostegno alle lesene. Ogni sandwich ha un doppio fissaggio al centro (per una lesena) e un fissaggio alle estremità, in modo da avere doppio supporto con l'affiancamento di due pannelli. Gli elementi di acciaio di sostegno alle lesene sono fissati meccanicamente in verticale. Le lesene sono state posizionate attraverso un supporto metallico (uno in sommità e uno al piede, legati da un montante a "C" dim. 60x40x20x2 mm), che

consente l'ancoraggio alla sottostruttura già montata in facciata. Questo sostegno è stato realizzato mediante composizione di elementi in tubolare aperto presso-piegato, protetto con procedimento di zincatura a caldo. La connessione tra telaio metallico e GFRC è ottenuta mediante inserti di acciaio inox ($\phi = 6$ mm) incernierati meccanicamente su fori predisposti nel telaio e solidarizzati alla lesena. Il sostegno metallico, posizionato all'interno della forma trapezoidale della lesena, rimane nascosto alla vista.

L'ancoraggio della facciata è stato eseguito fissando delle staffe (sez. a "L" 280x140x10 mm) a profili metallici annegati nel cemento armato all'estradosso della piastra strutturale. Le regolazioni delle staffe consentono allineamenti e piombature per la posa degli elementi di chiusura. Alle staffe metalliche è stato fissato un pannello (attraverso

tubolari 80x80x5 mm) in corrispondenza dei marcapiani, composto da una struttura di acciaio (lamiera interna zincata sp. 15/10, lamiera esterna di alluminio sp. 12/10 anodizzata ARC 2004 CC3 20 µmm) e coibentazione interna di lana minerale (sp. tot. pannello 114 mm).

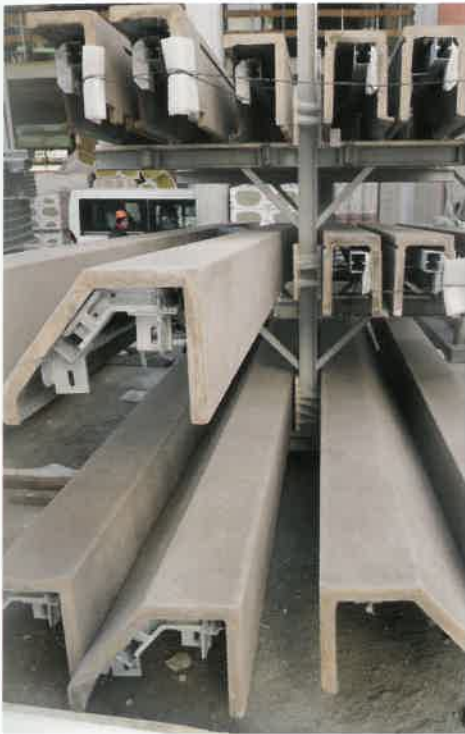
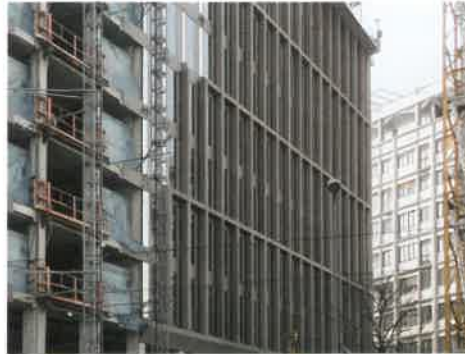
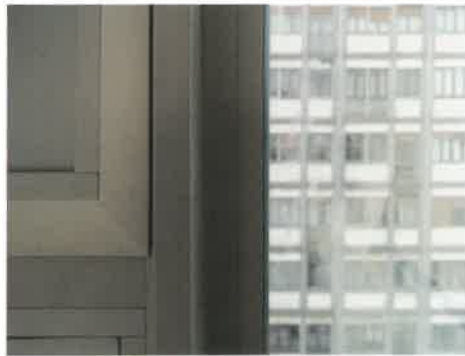
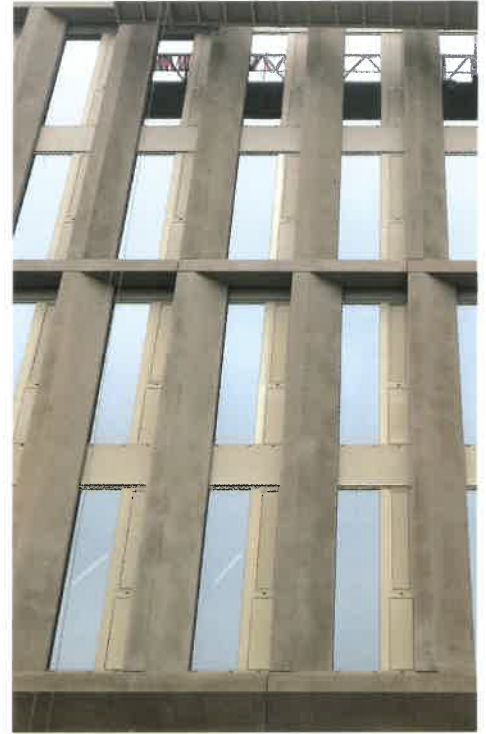
ZOOM: RIVESTIMENTO IN FACCIATA

Esecuzione > Il pannello sottoluce è composto da una lamiera interna e una esterna di alluminio (sp. 12/10) trattate con ossidazione anodica ARC 2004 CC3 20 μm , con interposti una lamiera di acciaio zincato (20/10) e un materassino isolante di lana minerale (sp. 50 mm). Le ante sono state realizzate con fermavetro a spigolo vivo, complete di guarnizione centrale di EPDM. Gli elementi di rivestimento di GFRC (sp. 15 mm) sono stati prodotti con un solo strato, composto di malta cementizia ad elevata resistenza e fibre di vetro del tipo alcalino resistenti. Le lesene (peso 0,30-0,40 kN/m²) sono supportate da telai metallici, opportunamente

dimensionati sulla base di esigenze architettoniche e strutturali. Gli elementi di GFRC sono stati prodotti con sezione trapezoidale in cui l'altezza e la base minore sono fisse (35 e 25 cm), mentre il lato obliquo si rastrema dal piano terra al piano nono.

I serramenti sono stati realizzati con profilati estrusi tubolari e aperti, in lega di alluminio 6060 - T5 (sez. 75/82 mm). Il trattamento attraverso ossidazione anodica ARC 2004 CC3 20 μm (bronzo) garantisce all'alluminio protezione dall'aggressione degli agenti atmosferici, ricoprendo il materiale con un film resistente. Il vetro è stato posto in opera con guarnizione interna ed esterna di EPDM

ed è composto da vetro esterno monolitico (sp. 10 mm), selettivo, temprato, sottoposto a test HST, camera con gas argon (sp. 16 mm) e canalina warm edge, lastra interna stratificata composta da due lastre (6+6 mm) accoppiate con PVB acustico ($U_g = 1,0 \text{ W/m}^2\text{K}$; FS = 30%; TL = 55%; $R_w = 40 \text{ dB}$).
