IL MERCATO DEI GRANI E DEI LINI

Crema

Christian Campanella

IL MERCATO DEI GRANI E DEI LINI (poi Austro – Ungarico)

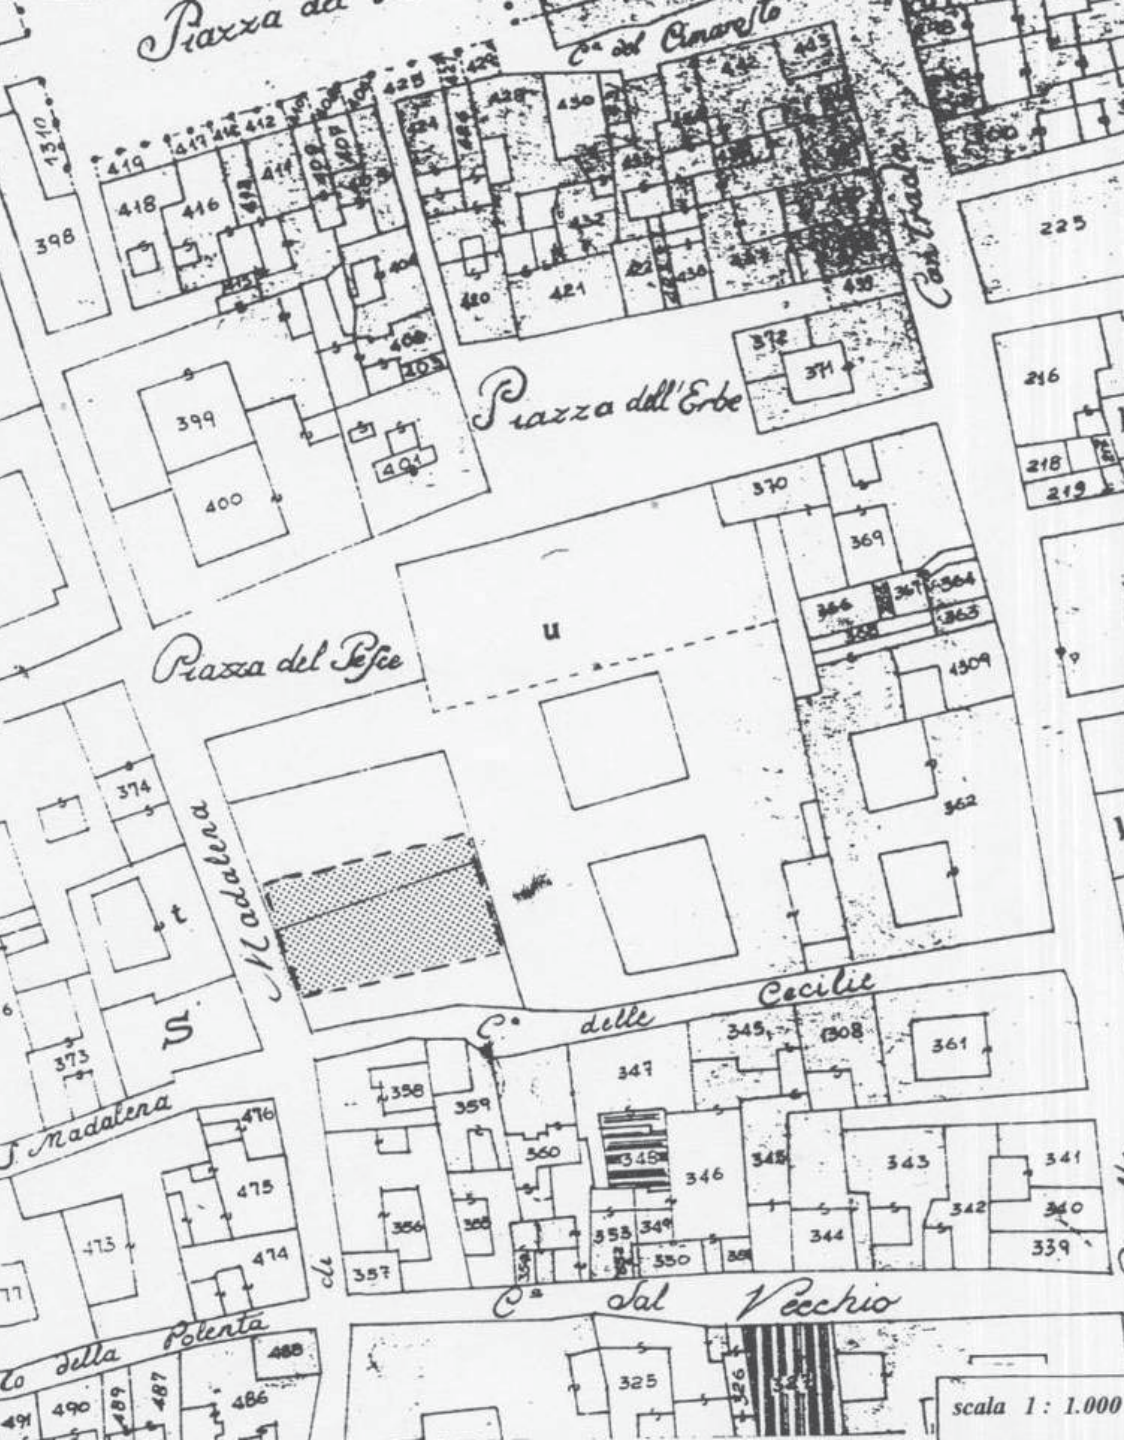
1814 - Estratto Planimetria Catastale. Nella planimetria troviamo l'inserimento del corpo di fabbrica del mercato coperto effettuato negli anni 80 del 900. La situazione della piazza nel 1814 risultava del tutto diversa dall'attuale con il convento che occupava gran parte dello spazio.

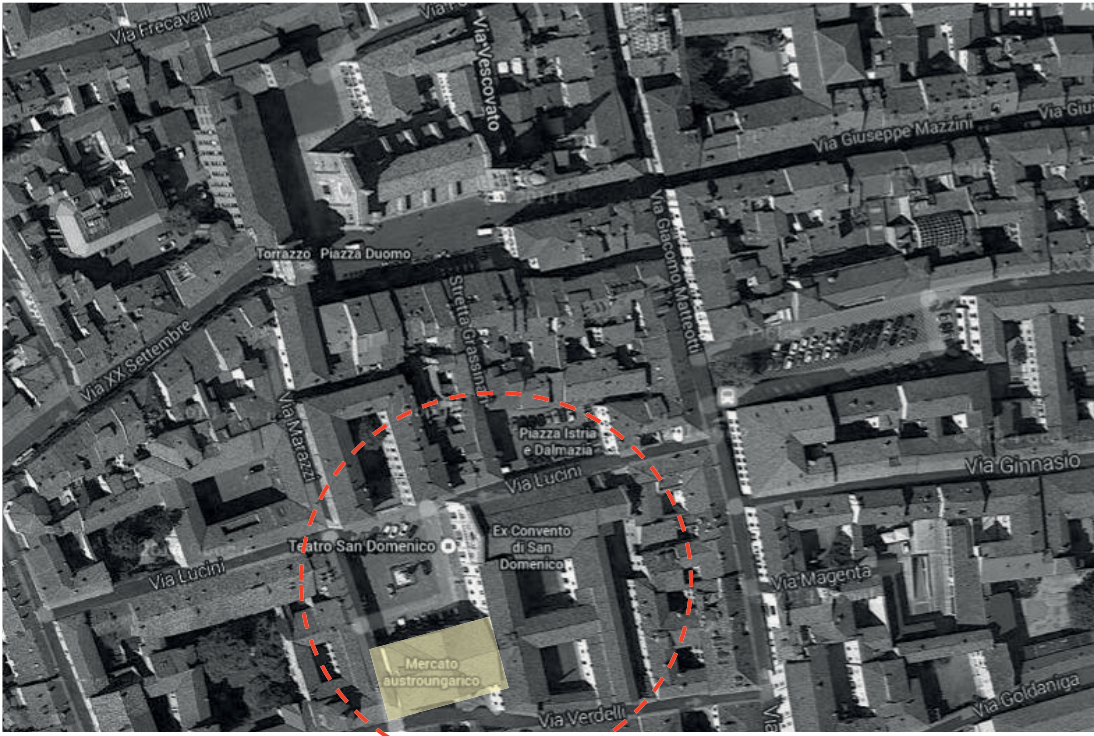
Cartografia e foto aerea.

ad opera di Pierre Mortier in cui si vedono bene la chiesa compresa di campanile ed il convento costituito da due chiostri di forma trapezoidale. Il più grande si addossa alla chiesa lungo il fianco est, il secondo, posto a sud, occupa molta parte dell'attuale piazza ove verrà poi eretto il mercato dei Grani.

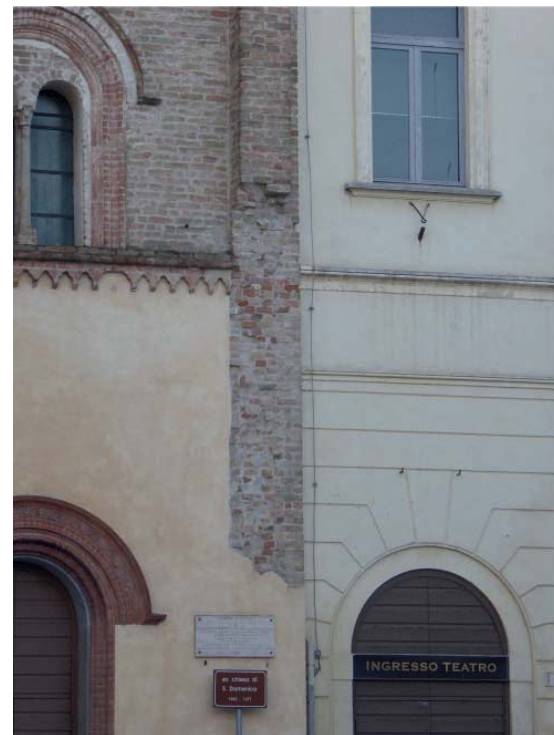
Il probabile punto di “innesto” del fabbricato conventuale adiacente alla chiesa, demolito per ampliare la piazza e costruire il Mercato.

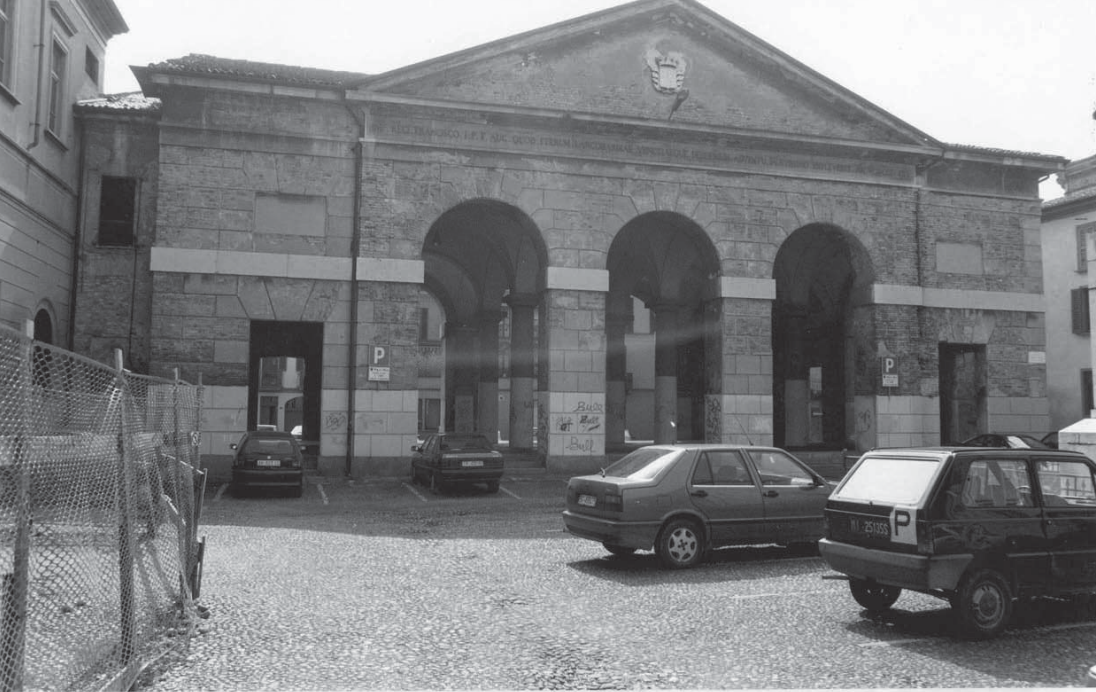
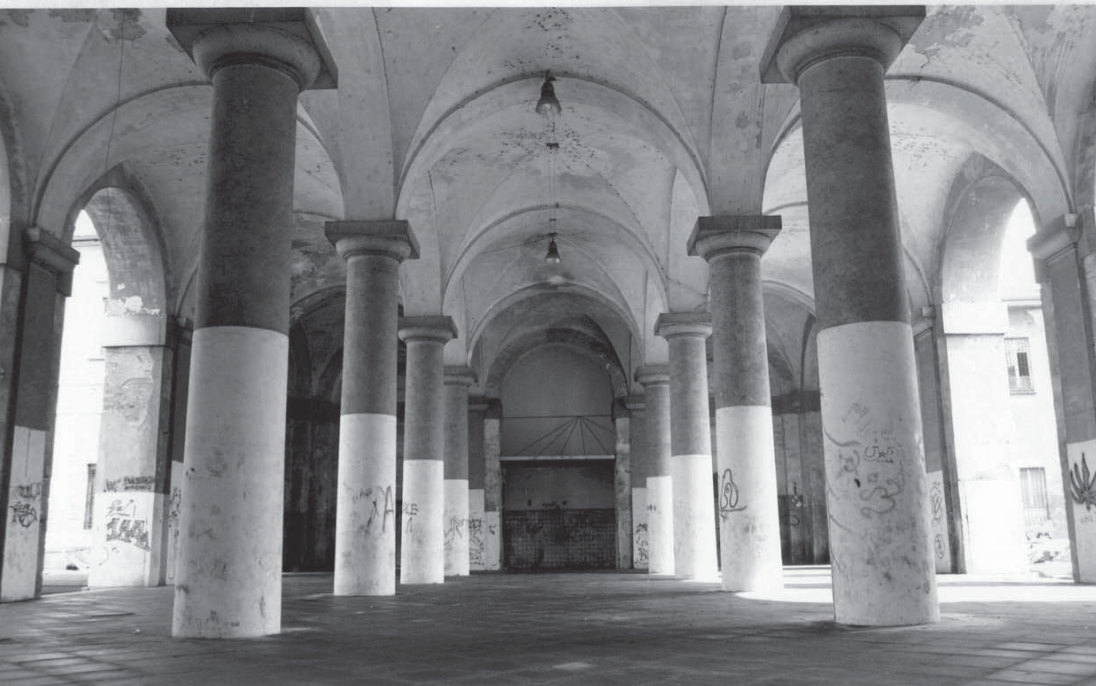
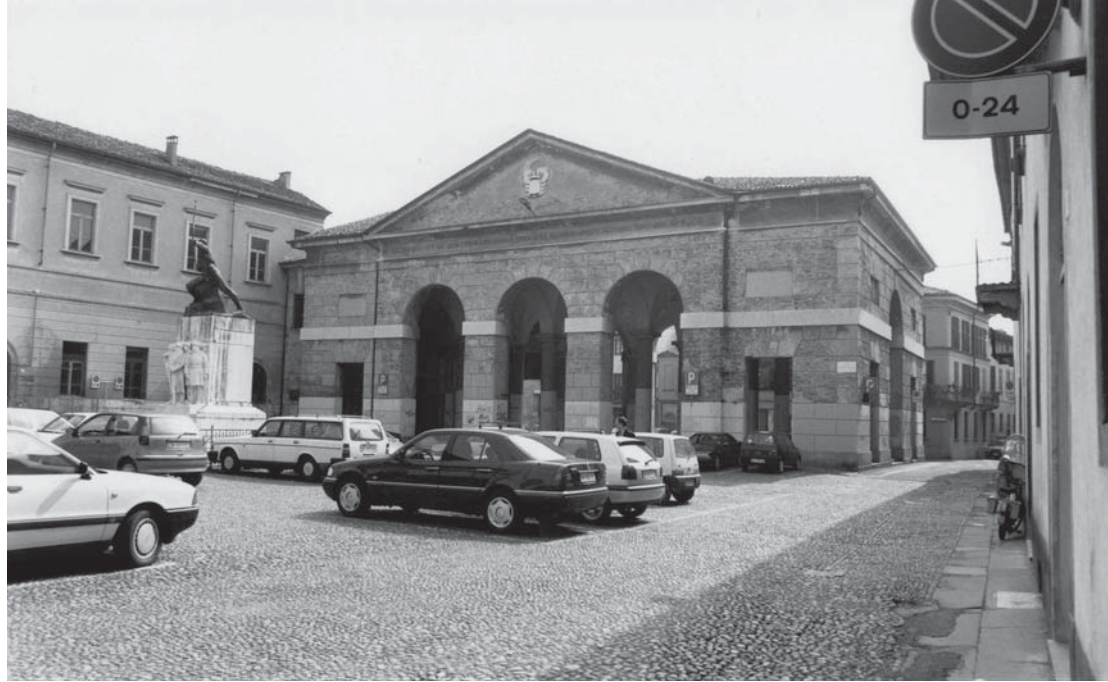
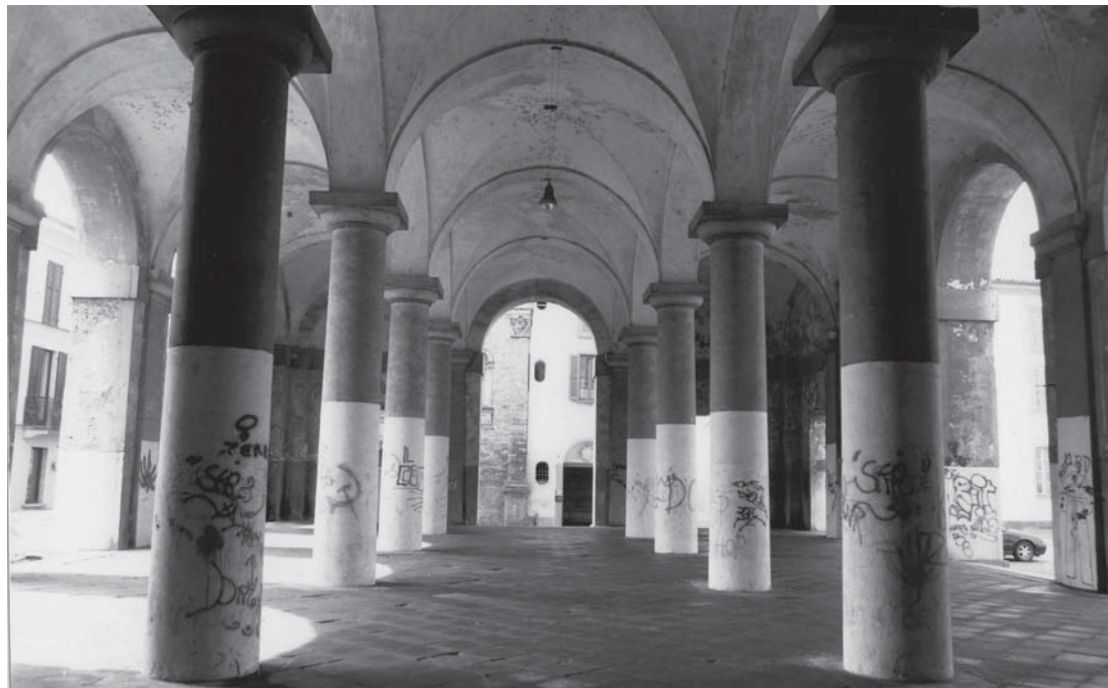
1997 - Immagini dello stato di fatto del portico del Mercato prima dell'intervento di restauro.

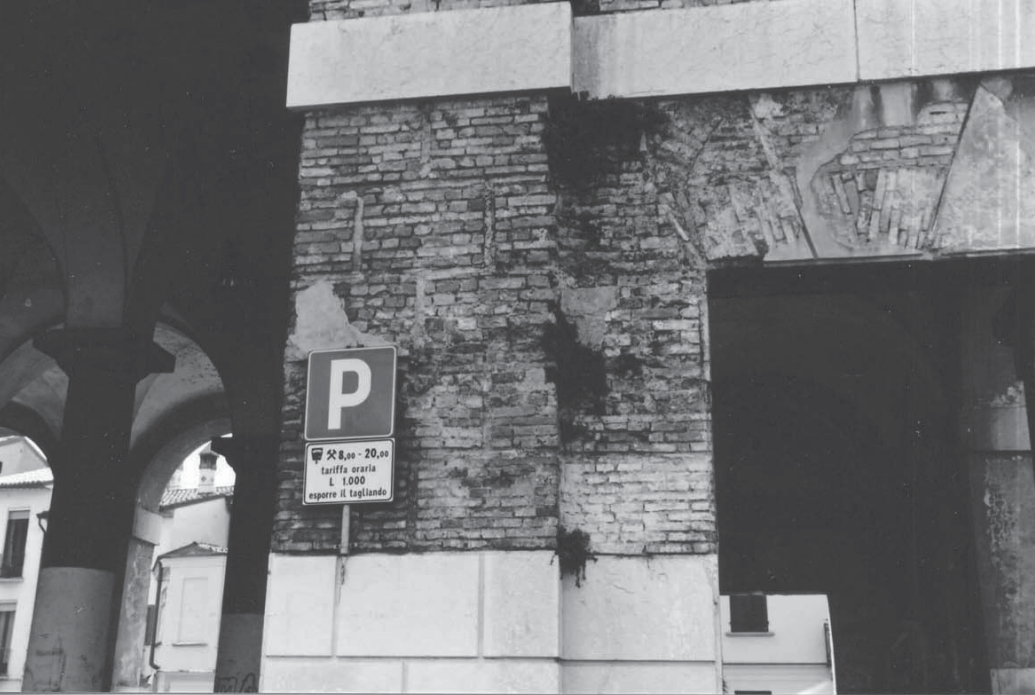
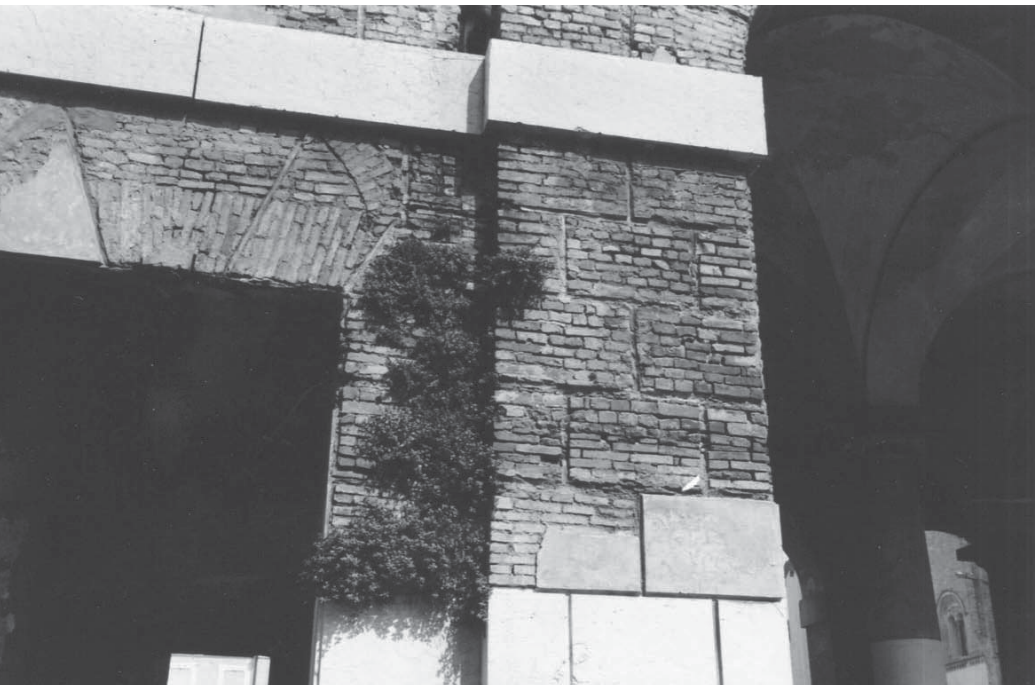
1997 - Fotografie di particolari dello stato di degrado del portico del Mercato prima dell'intervento di restauro.

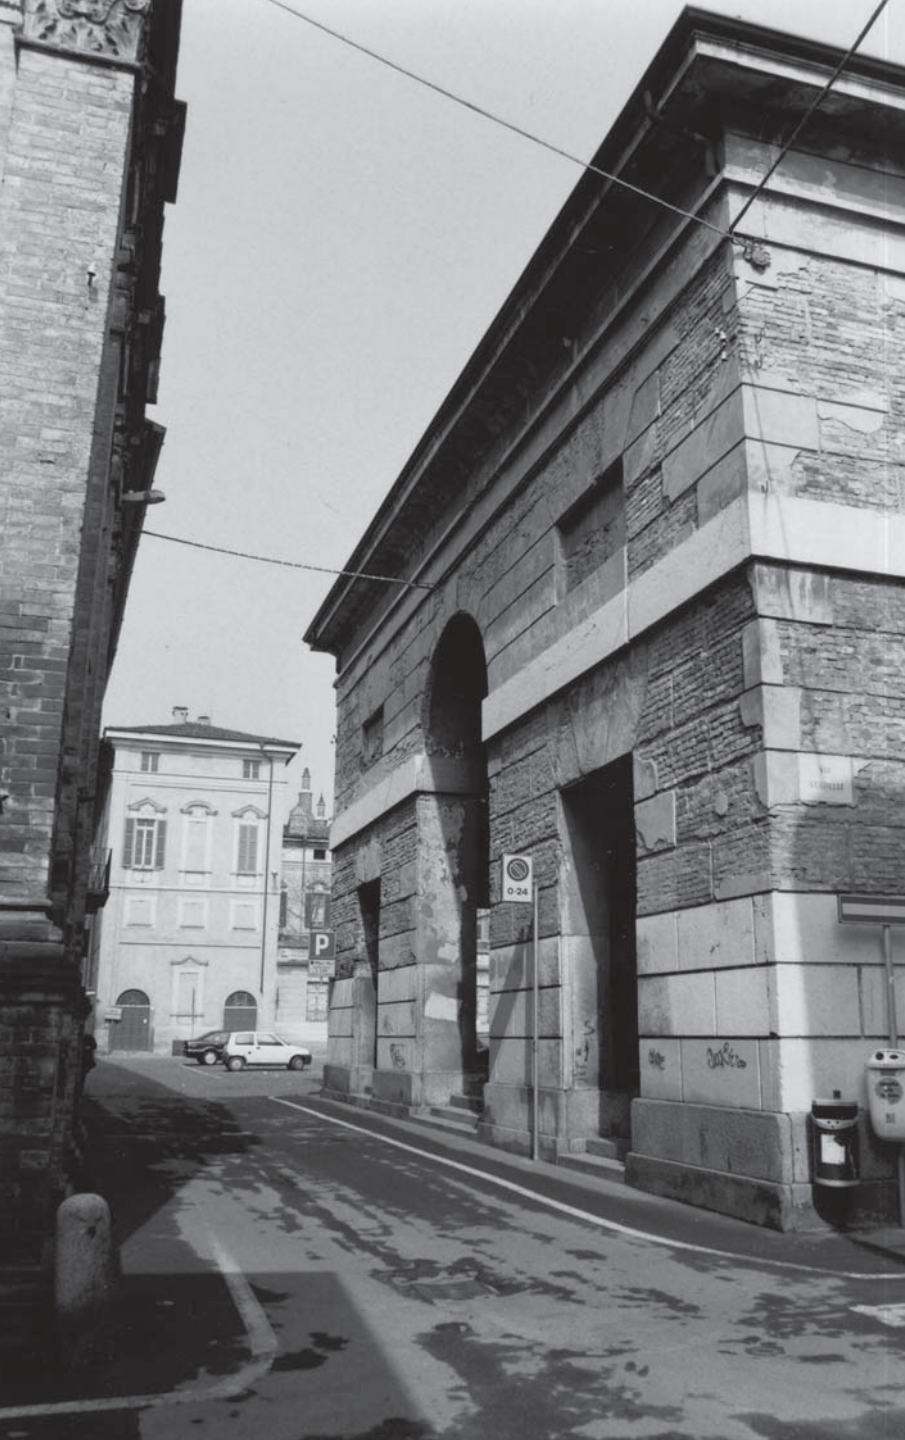
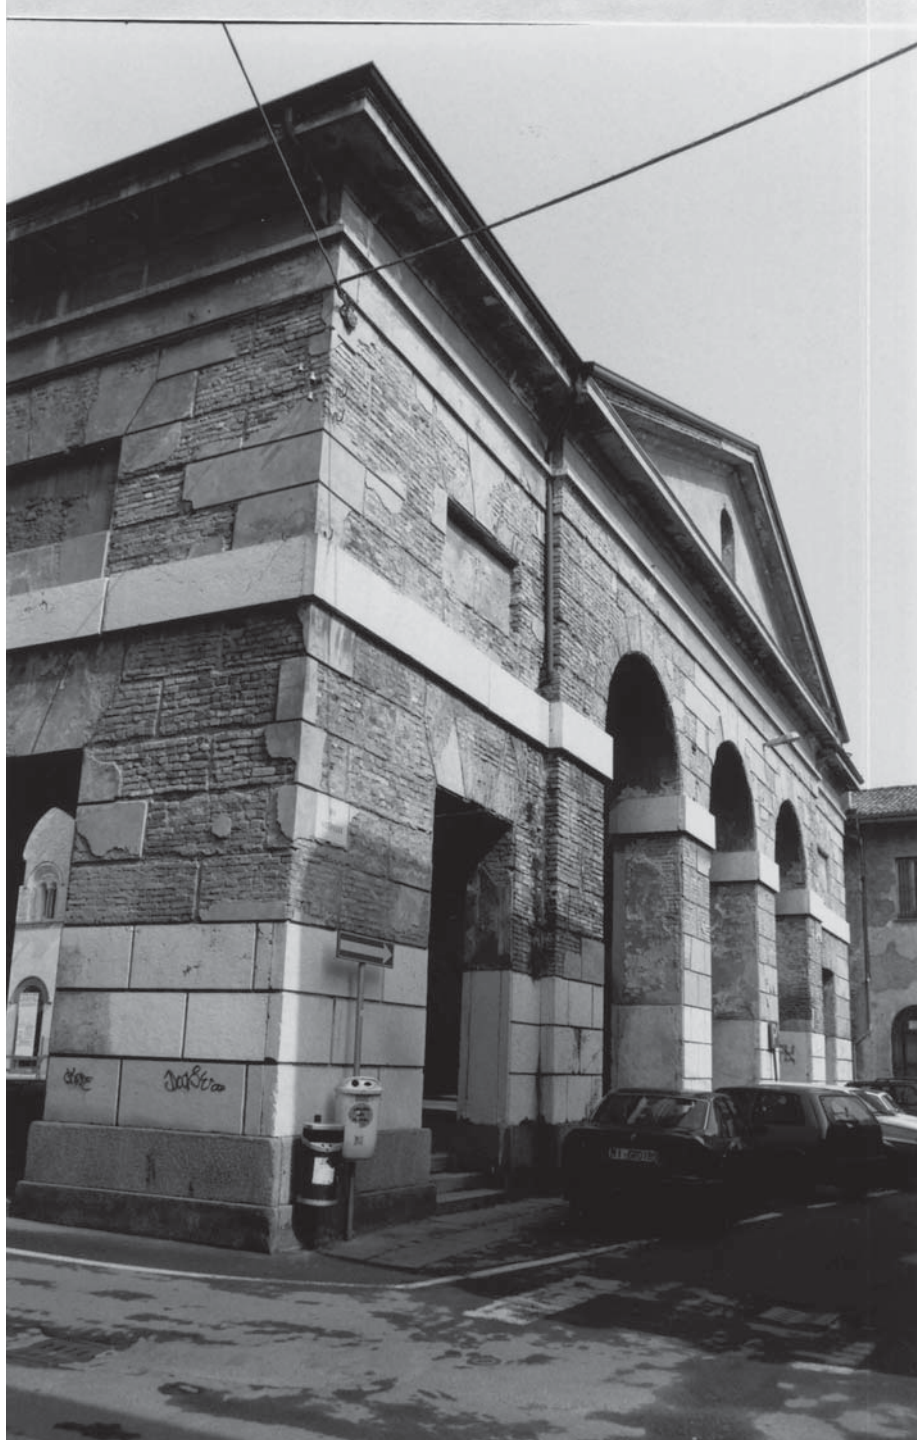
1997 - Fotografie di particolari dello stato di degrado del portico del Mercato prima dell'intervento di restauro.

- Sostituzione dei conci in pietra "serena" lesionati della pavimentazione del "portico", con materiale dello stesso tipo ora in atto e con le medesime caratteristiche dimensionali.

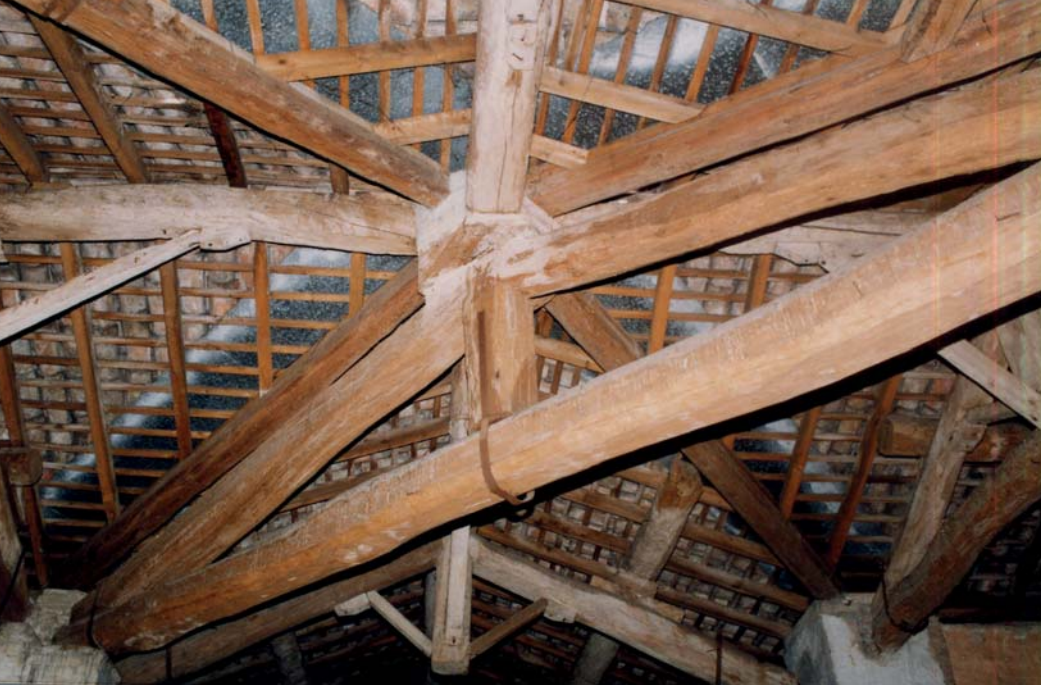
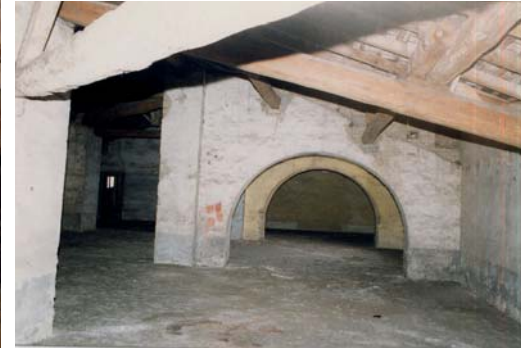
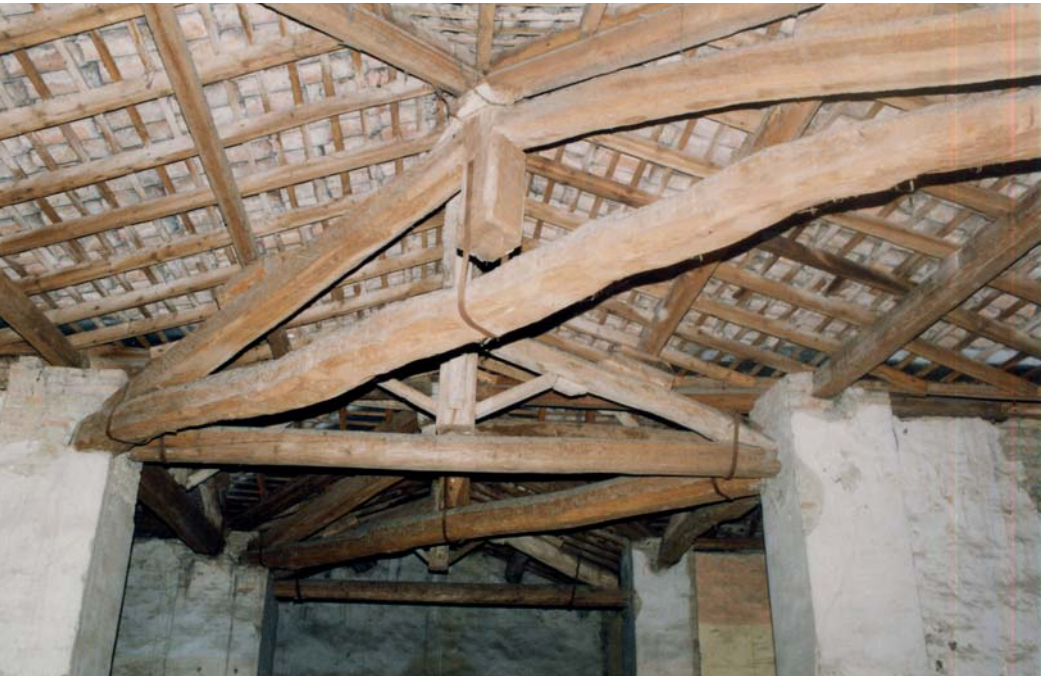
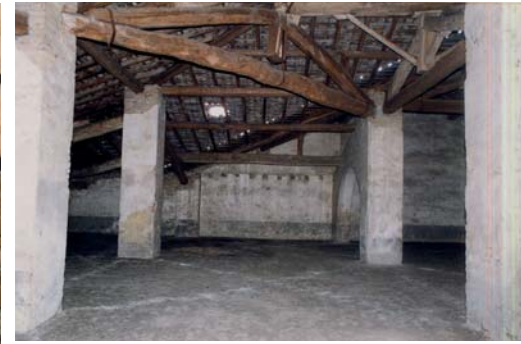
1997 - Immagini dello stato di fatto della copertura lignea al primo piano del Mercato prima del suo rifacimento

- Manto di copertura realizzato con lastre ondulate fibrobituminose con soprastanti tegole a canale (coppi) di recupero.

- Realizzazione abbaino con struttura portante in legno di "Abete" e copertura con le stesse caratteristiche del tetto e sopra descritto.
- Realizzazione comignolo in mattoni pieni intonacati esternamente, e con copertura in coppi.

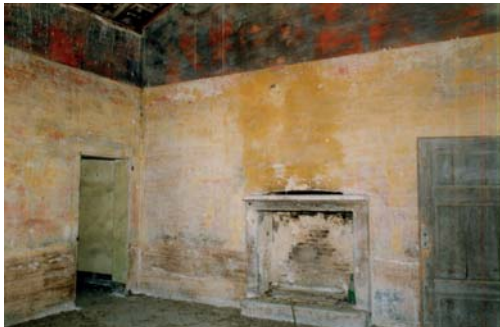
1997 - Immagine dello stato di fatto delle stanze al primo piano del Mercato prima dell'intervento di restauro.

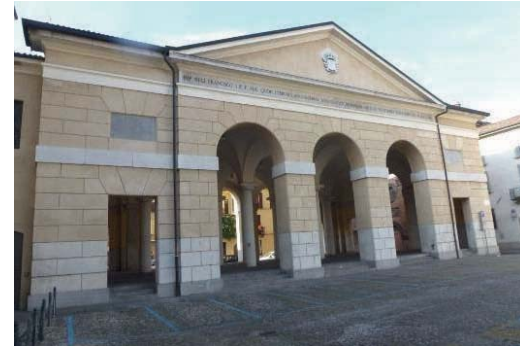
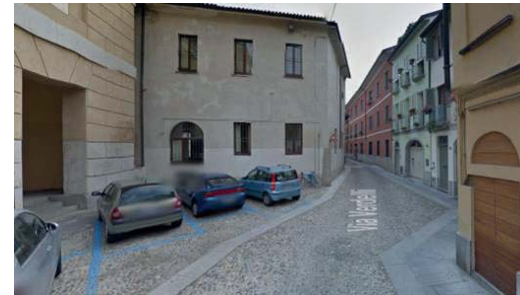
Prese fotografiche da piazza Trento e Trieste e da via Verdelli

Lo stato di salute dell'edificio, dal punto di vista materiale, è certamente definibile buono non tenendo però in considerazione il costante degrado tipico dell'edificio non utilizzato, con spazi parzialmente nascosti, scarsamente luminosi di giorno ed eccessivamente illuminati di notte tramite un "pesante" sistema a lampade pendenti con funzione anti vandalica.
