RICerca/REStauoro

SEZIONE 6

Barbara Scala

Pratiche costruttive e pratiche di riparazione. Imparare dalla tradizione edilizia storica: alcuni casi nel territorio bresciano

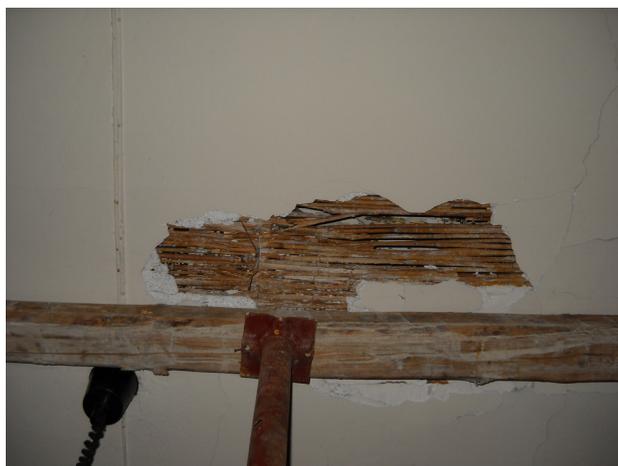
Fig 3. Esempio di intradosso di solaio con struttura in incanniccio.

Si tratta di una soluzione di chiusura dell'intradosso del solaio ligneo attraverso l'uso di canne palustri di diametro omogeneo, pulite, asciugate, tagliate alla medesima lunghezza e legate l'una all'altra con dello spago o filamenti vegetali in modo da realizzare una stuoia chiodata ai travetti. Talvolta le canne sono tagliate a metà ed intrecciate in modo da creare un tessuto rigido da fissare al solaio (Fig. 3).

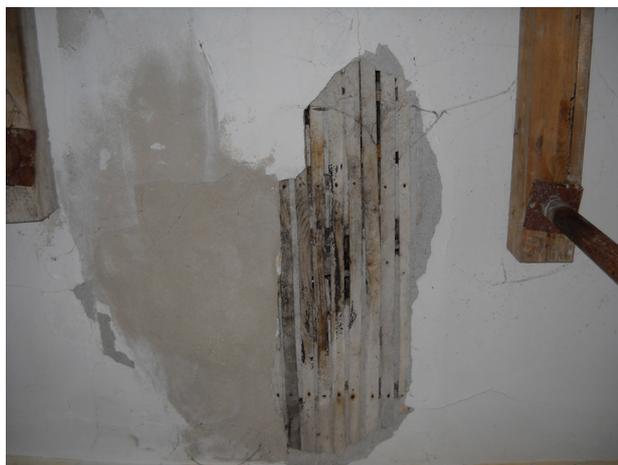
Fig 4. Esempio di intradosso di solaio con struttura in arelle.

Le arelle sono travicelli in legname di bassa qualità (spesso di pioppo) da cui sono ricavati listelli lunghi e sottili (larghezza 1,5 cm, altezza 1) disposti perpendicolarmente alla direzione dei travetti cui sono chiodati (Fig. 4). Gli 'incanniccio' venivano messi in opera, spesso in una seconda fase di vita della fabbrica, per adeguare gli ambienti alle diverse necessità dell'utenza, ridurre l'altezza dei locali e quindi contenere la dispersione del calore, aggiornare esteticamente gli ambienti mantenendo del vecchio solaio ligneo, solo la funzione strutturale. Il 'volto piano', era realizzato anche per evitare che frammenti o materiale polverulento accumulato nei sottotetti, potessero cadere nelle stanze al piano inferiore, passando attraverso gli interstizi dell'assito.

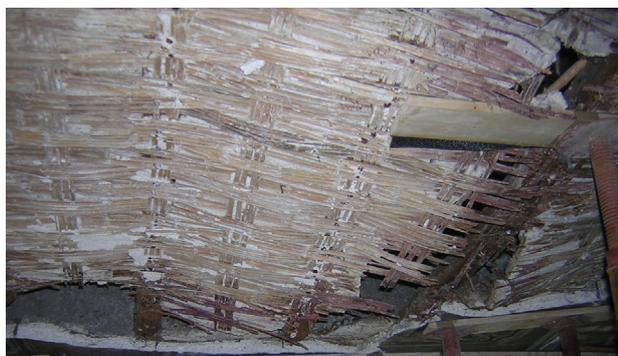
Fig 5. Esempio di stuoiato deformato.

La demolizione di questi elementi costruttivi è ormai sistematica nei cantieri di ristrutturazione: rimosso lo stuoiato (Fig. 5), si mettono in luce i travetti dei solai superiori, cancellando esempi di controsoffittature che recenti studi hanno dimostrato avere un'alta valenza antisismica oltre che termoigrometrica³².

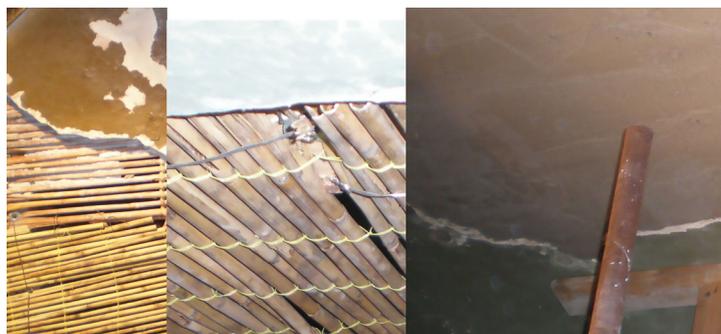
Fig 6. Sequenza di riparazione dello stuoiato.

Grazie alla possibilità di sperimentare, in cantiere, alcune soluzioni di riparazione, si è visto che nel caso in cui l'intonaco si sia staccato dal supporto in cantinelle, connettori in acciaio o vetroresina svolgono i medesimi compiti dei legacci ma non hanno problemi conservativi (Fig. 6). Nel caso di lacune estese nello stuoiato dovute alla marcescenza del tessuto vegetale si è ricorsi alla stesura di una nuova tela costituita da materiale intrecciato. Opportunamente ancorata al tessuto sano attraverso cappe estradossali in juta e gesso, si è provveduto a collegare il nuovo supporto all'intonaco intradossale mediante infiltrazione di malte molto alleggerite³⁴ (Fig. 7). Le canne nuove sono state preventivamente trattate con prodotti che impediscano la comparsa di insetti, batteri, funghi.

In casi in cui l'incanniccato era distaccato dai travetti, gli esempi di ricucitura e riparazione eseguiti in passato con fili di ottone o ferro sono da modello, nella modalità esecutiva ma l'impuntura è avvenuta con materiali non ossidabili come i fili di acciaio. Si è constatato come sia opportuno evitare fasciature consolidanti ampie ed estese (con materiali poco permeabili al vapore d'acqua) che possono contribuire, nel periodo invernale, ad un incremento significativo del contenuto d'acqua, a carico dei materiali vegetali³⁵.

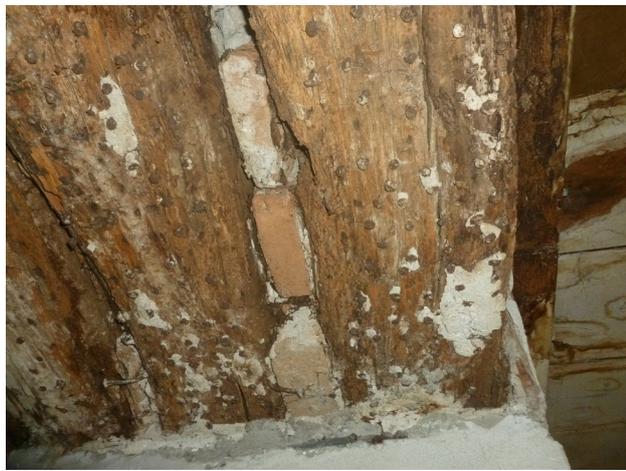
Fig 8. Esempio di architrave con chiodi infissi nell'intradosso.

Restando nell'ambito della medesima tipologia di materiali, in fase di sperimentazione sono alcune soluzioni testate sugli architravi lignei di porte, che ospitano numerosi chiodi, infissi in essi per qualche centimetro e distribuiti in modo irregolare. Raramente in questa maglia sono presenti ancora

filamenti di paglia, ramoscelli o fili di ferro. La curiosa soluzione aveva lo scopo di favorire l'aggrappaggio dell'intonaco nell'intradosso dell'architrave più suscettibile a caduta a causa delle sollecitazione dovute alla continua chiusura della porta. Abitualmente nei cantieri, l'architrave è sostituito da un travetto in cemento o da una putrella in ferro, oppure, privato dei chiodi, è lasciato 'a vista', privo d'intonaco. Soluzioni in fase di sperimentazione hanno visto la posa di reti prefabbricate porta-intonaco o realizzate con filo di acciaio intrecciato tra i chiodi conservati su cui collocare gli intonaci (*Fig 8*).

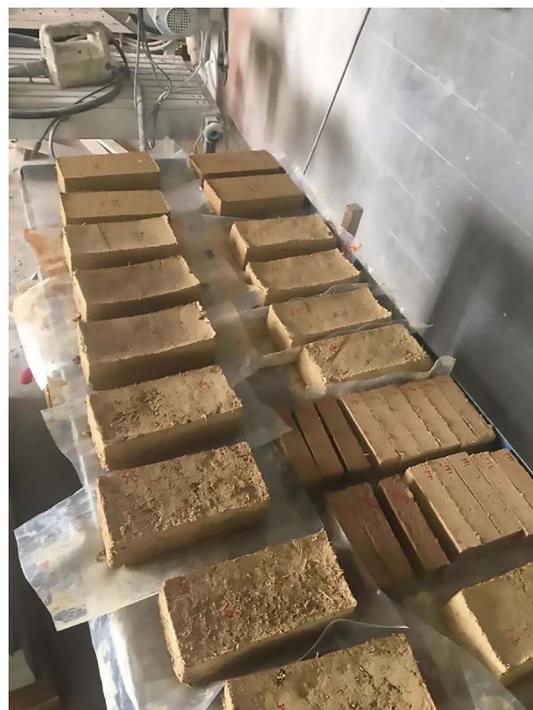
Fig. 9. Preparazione di mattoni in terra cruda per prove di laboratorio.

di accorgimenti e capacità esecutive. Importante imparare a dosare le malte, così che il rivestimento non s'inaridisca velocemente e dopo poco tempo 'faccia cartella', cadendo nuovamente. Anche l'integrazione localizzata di mattoni cotti in una muratura in mattoni crudi crea problemi: alterando l'equilibrio igroscopico, i mattoni crudi adiacenti a quelli cotti nuovi tendono a polverizzarsi, sgretolarsi localmente. Partendo da mattoni crudi storici, il nuovo obiettivo di ricerca è quello di individuare mescole di argilla locale, che opportunamente dosate con malta di calce, fibre vegetali e/o animali, siano adatte per la produzione di mattoni crudi utili nel caso di riparazioni o operazioni di cuci-scuci (anche con funzioni strutturali) (Fig. 9).
